24.7.2023

Raportti Liehtalanniemen päärakennuksen ikkunaremontin toteutuksesta keväällä 2023

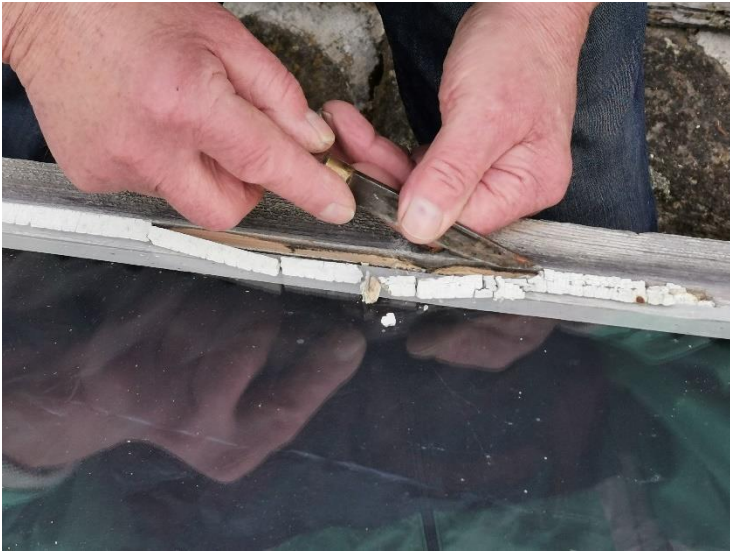
1. Kivettyneen kitin poistoa

Varsinainen remonttityö aloitettiin Tapio Hulkkosen ja Erkki Pesun toimesta 16.5. 2023 ottamalla yksitellen ikkunapokat alas ja irrottamalla lasit varovasti annettuja ohjeita noudattaen. Lasien irrotus oli todella haasteellista lasien liian suuren koon, entisen kitin kivettymisen, silikonin ja suurten apunaulojen käyttämisen vuoksi.

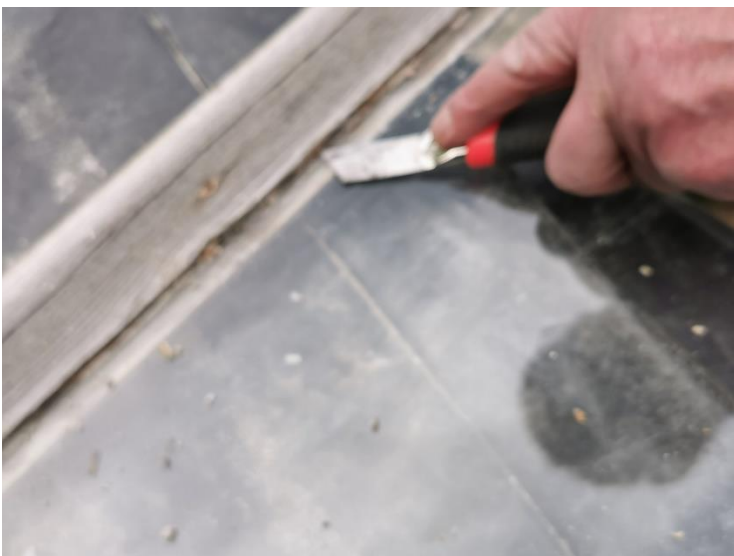
2. Silikonin poistoa mattoveitsellä

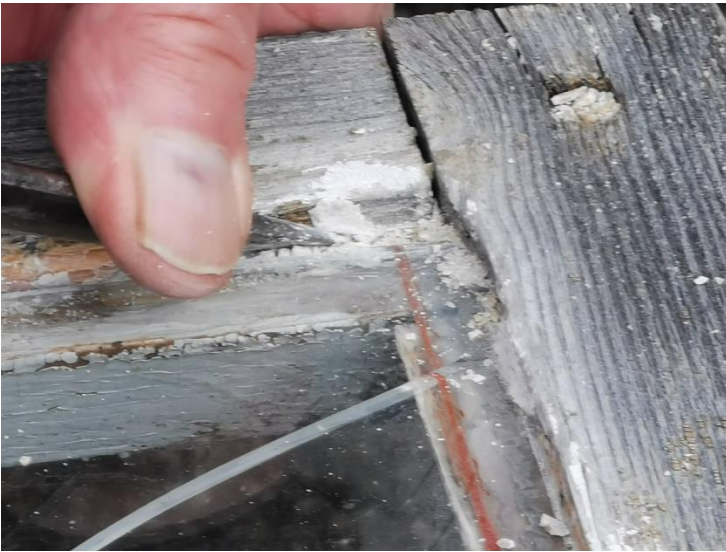
halkeama

3. Liian suuren lasin aiheuttama

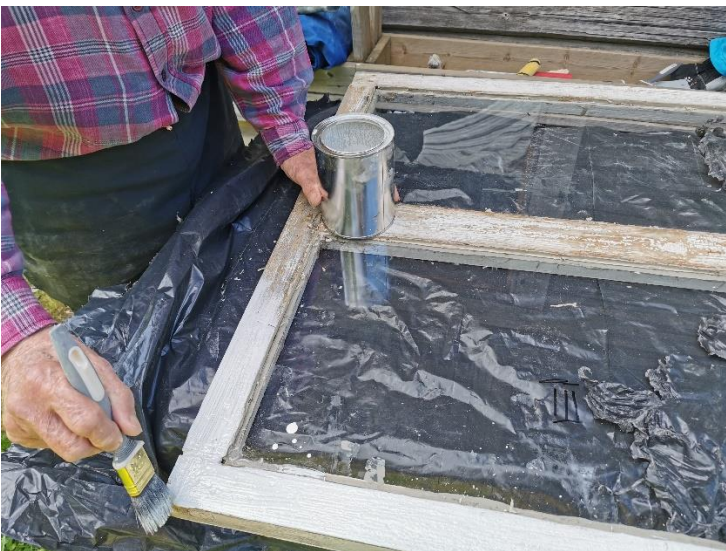
maalaamista pohjamaalilla

4. Hiotun ikkunapokan

Valmistettiin perinne ikkunamaali annettujen ohjeiden mukaan edellisenä päivänä. Pohjamaalia ohennettiin ja siveltiin ikkunapokaan luonnonharjas-siveltimellä puoli kerrallaan.

Maalaus tehtiin vähintään kolmeen kertaan, pohjamaalaus välimaalaus ja pintamaalaus molemmilta puolilta. Kuivuminen maalausten välillä oli hidasta kylmästä, kosteasta ja lukuisista sadekuuroista johtuen, joten jouduimme odottelemaan kuivumista suunniteltua pitempään.

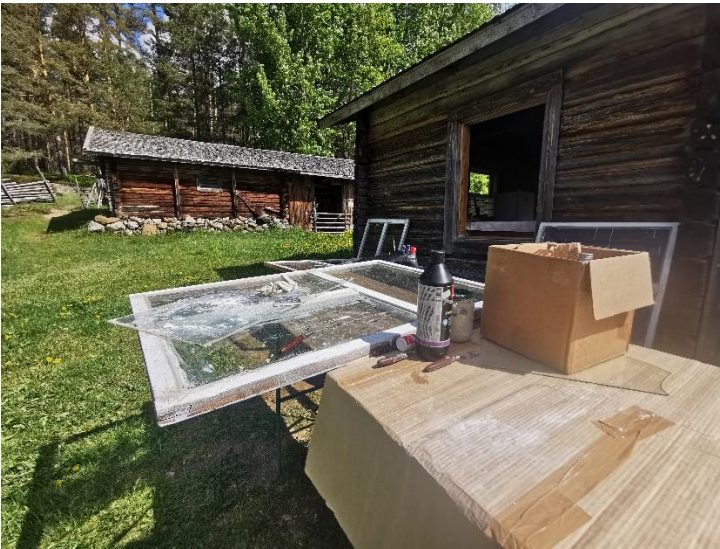
5 . Lasin kiinnityskittaus vaiheessa

Maalauksen ja sellakkakäsittelyn jälkeen valmistimme notkean pohjakitin, jonka päälle asetimme kustakin ikkunasta poistamamme lasit, ja kiinnitimme lasit tarvikkeiden mukana tulleilla lasitusnauloilla, samalla tukien lasit paikoilleen puutikuilla niiden valumisen estämiseksi annettujen ohjeiden mukaan.

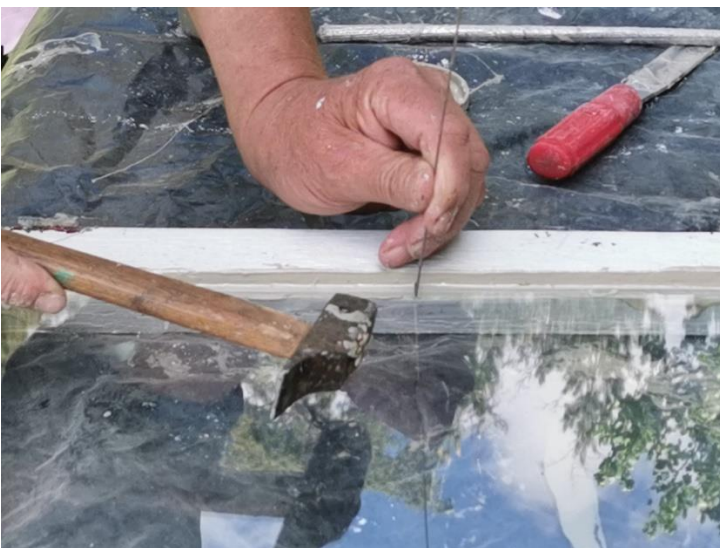
6. Lasin kiinnitystä lasitusnauloilla

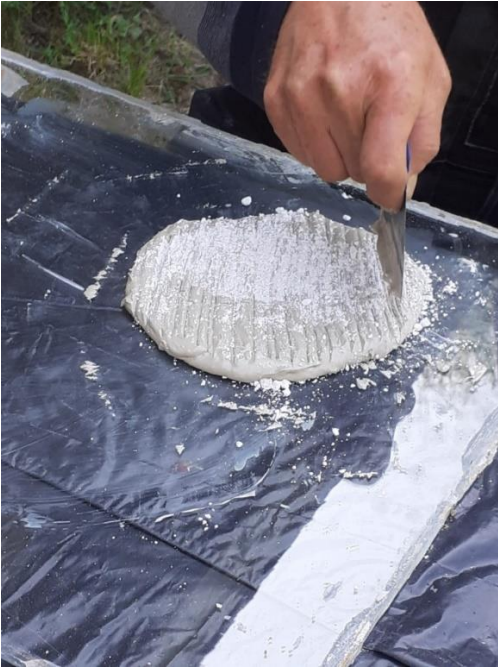
7. Kitin valmistusta

Seuraavana päivänä levitimme varsinaisen edellisenä päivänä tekemämme ikkunakitin uraan ja tasoitimme pinnan mahdollisimman tasaiseksi ja siistiksi työhön sopivalla taidelastalla. Oikean kitin jäykkyyden löytyminen oli haasteellista, mutta alkoi onnistumaan lukuisten kokeilujen jälkeen. Kuivumista taas jouduimme odottelemaan sään kylmyyden ja epävakaisuuden vuoksi.

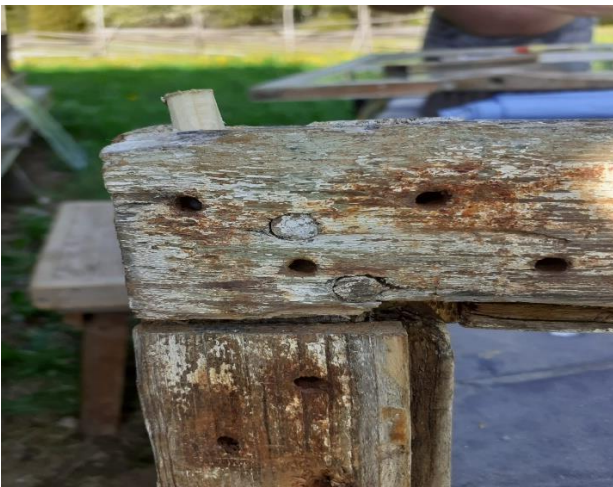
8. Kulman korjaus puutapeilla

Yhden ikkunapuitteen kulmasta poistimme kaksi kulmarautaa ruuveineen ja korjasimme kulman puutappisidoksella, kohde hiottiin maalauskuuntoon. Poistettuja kulmarautoja ei asennettu takaisin.

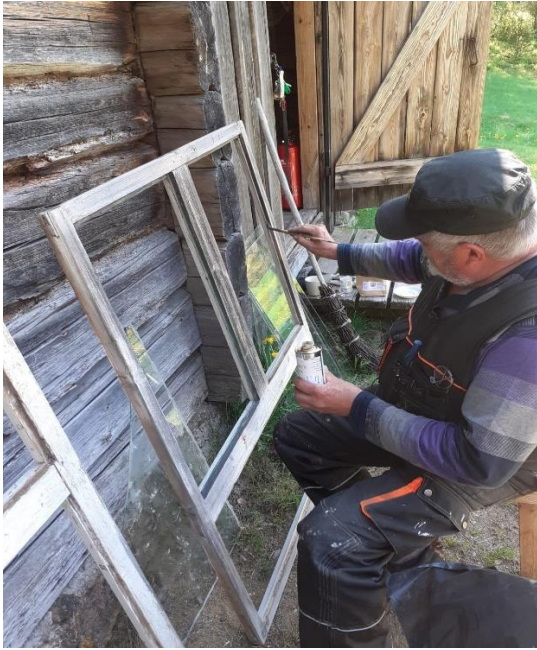
9.Sellakalla lakkaus

Lasien irrottamisen jälkeen ikkunapokat hiottiin varovasti poistaen irtonainen maali ja muuten maali karhentaen sekä lasiaura puhdistaan siklillä ja hiomapaperilla. Lasiura lakattiin sellakalla kahteen kertaan.

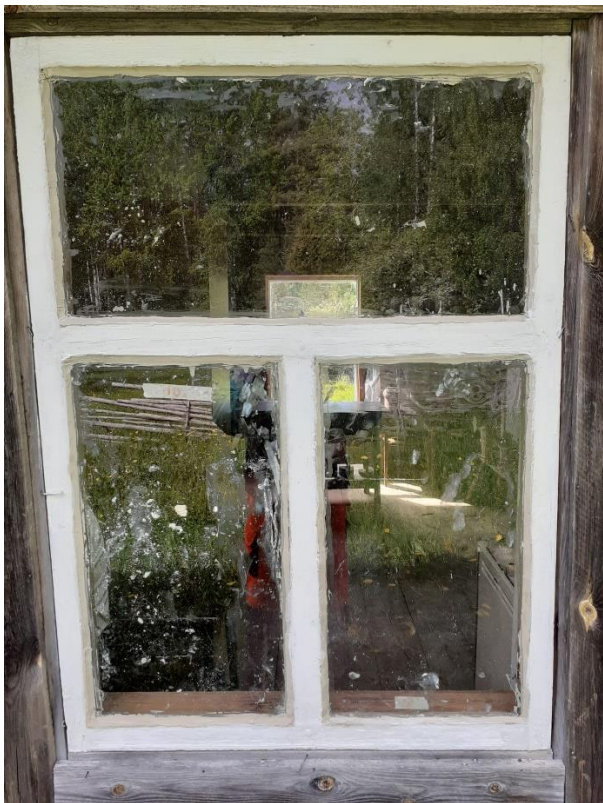
10. Ikkunapoka kitattuna

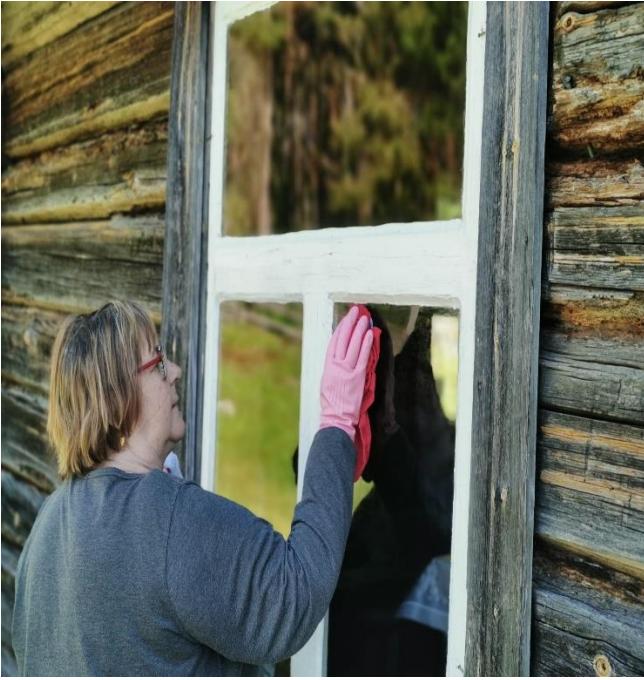
8. Ikkunapokan puhdistus
