3FLASH FINLAND OY

# Puumalan aurinkovoimala-alue, hulevesiselvitys

9.10.2025

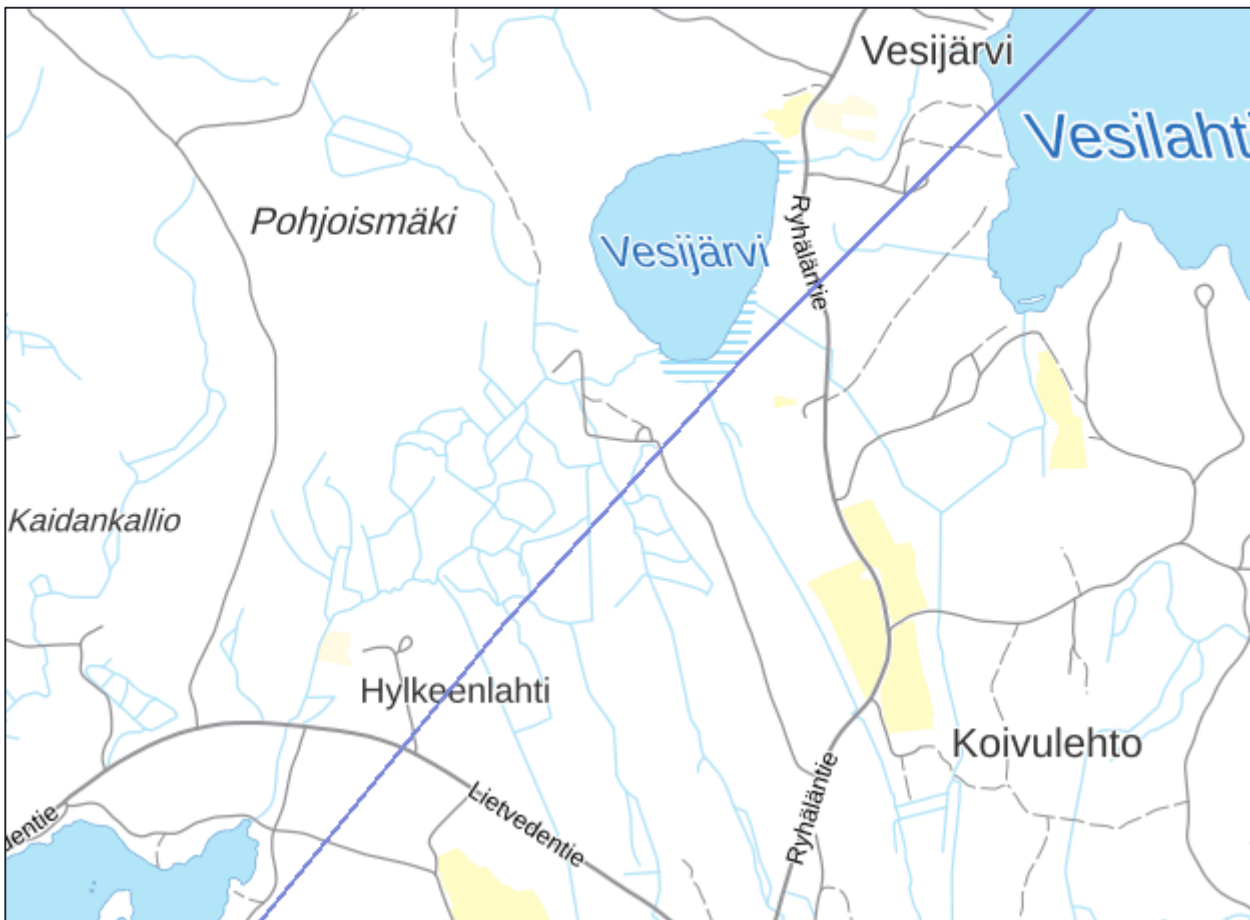
Geologian tutkimuskeskuksen Happamat sulfaattimaat-karttapalvelun perusteella hankealueella ei esiinny happamia sulfaattimaita. Sen sijaan hankealueen poikki kulkee sähkömagneettisen kartan perusteella tehty tulkinta mustaliuske-esiintymästä (kuva 6).

Kuva 6. Hankealueen poikki kulkeva lounais-koillissuuntainen mustaliusketulkinta.
