3FLASH FINLAND OY

Puumalan aurinkovoimala-alue, hulevesiselvitys

9.10.2025

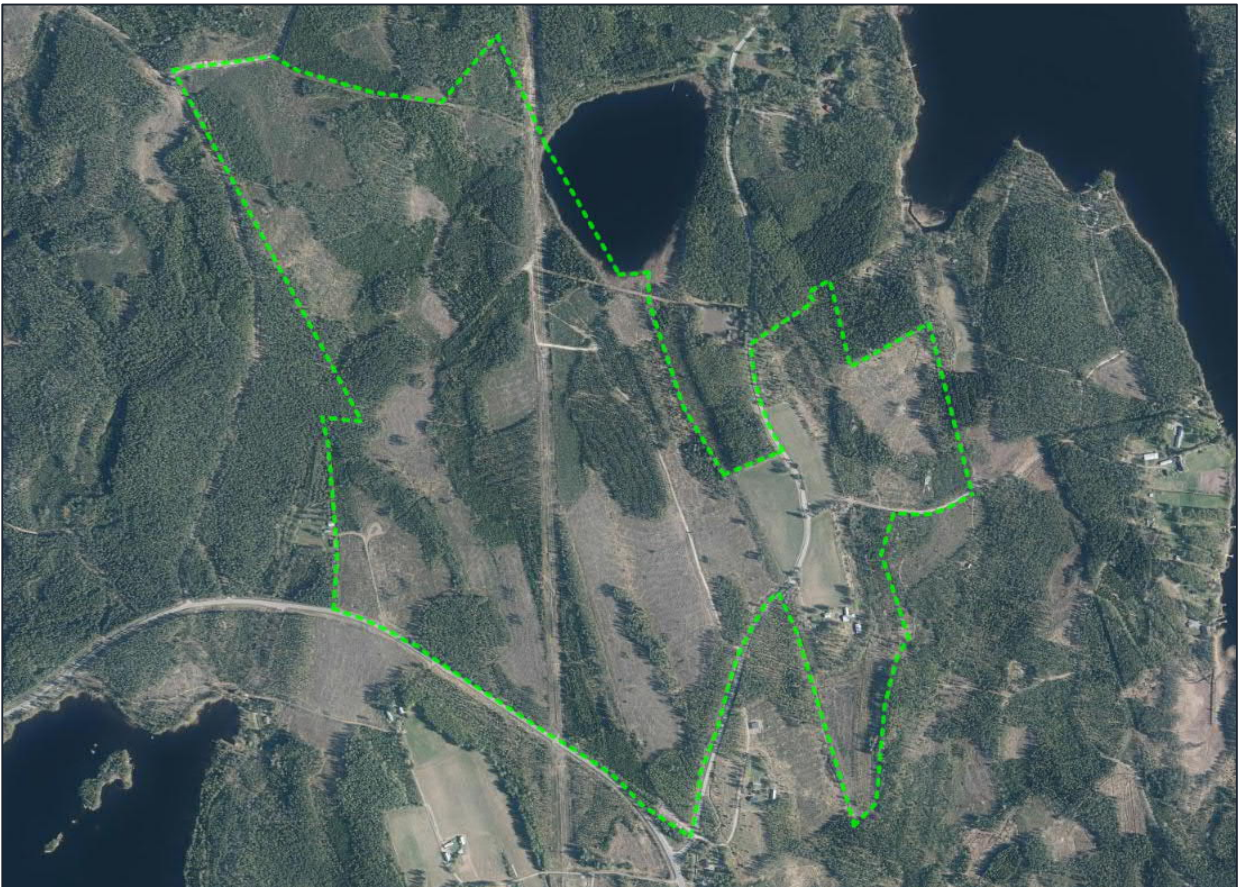
Hankealueen nykyinen maankäyttö on pääosin metsätalousaluetta (kuva 1). Alueen itäosassa on yhteensä reilun 5 ha:n kokoinen alue viljelyskäytössä.

Kuva 1. Ilmakuva hankealueesta (osayleiskaava-alueen rajaus; www.paikkatietoikkuna.fi)

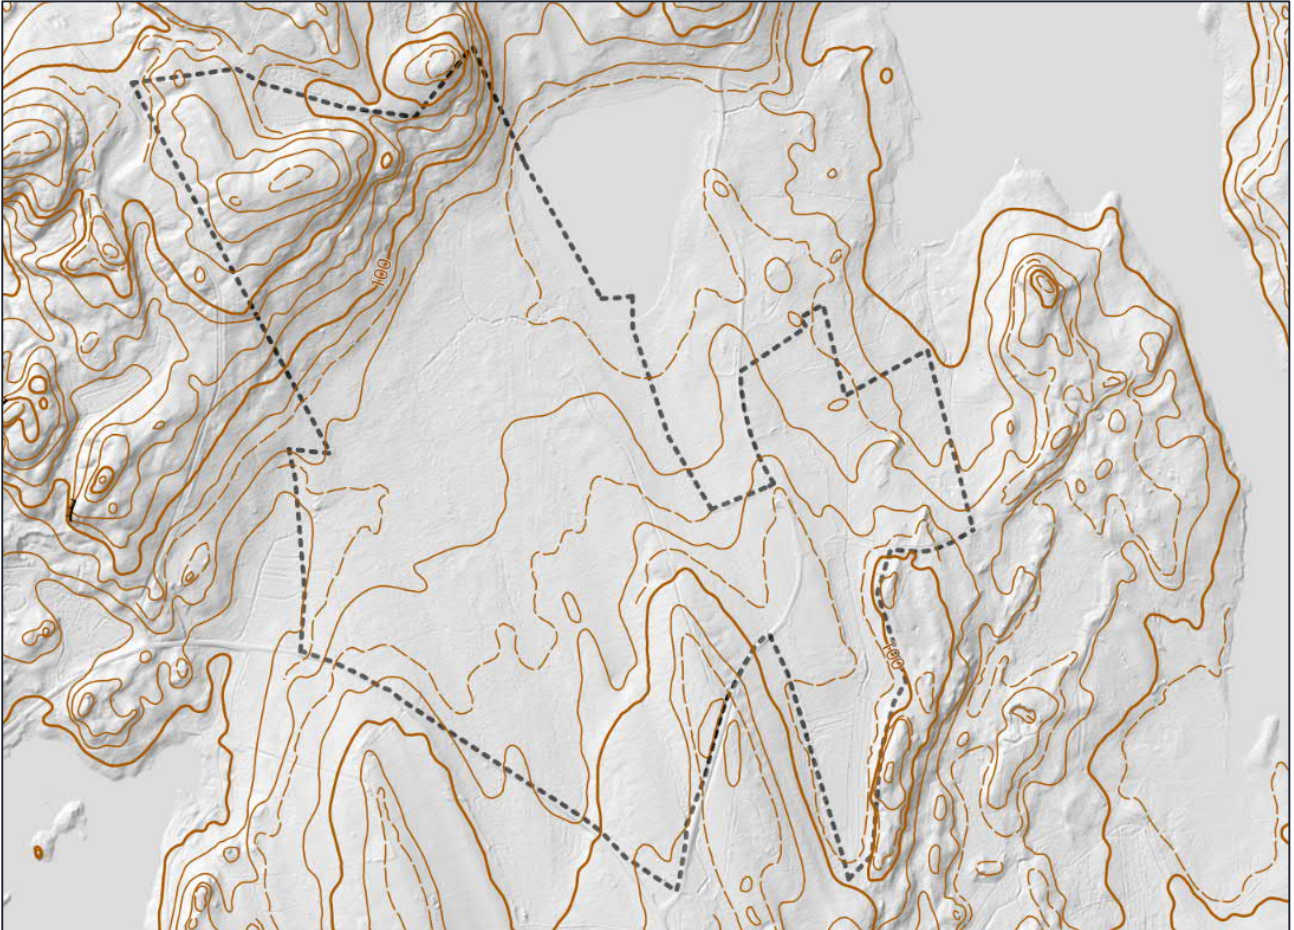
Hankealueen peltoalueilla maan pinnan taso vaihtelee välillä noin +86...+139. Korkeimmillaan maasto on hankealueen luoteisosassa Pohjoismäen alueella ja alimmillaan Vesijärven ranta-alueilla. Hankealueen keskiosilla maaston muoto on loivapiirteistä, josta luoteisosan Pohjoismäen alue erottuu selvästi kohoavana osana (kuva 2).

Kuva 2. Alueen topografia rinnevarjostuskuvana (www.paikkatietoikkuna.fi).
