Puumalan kunta
Koskenselän leirintäalue

Rakennuskannan kuvaus 12/2024

Koskenselän leirintäalueen rakennuskannan kuvaus

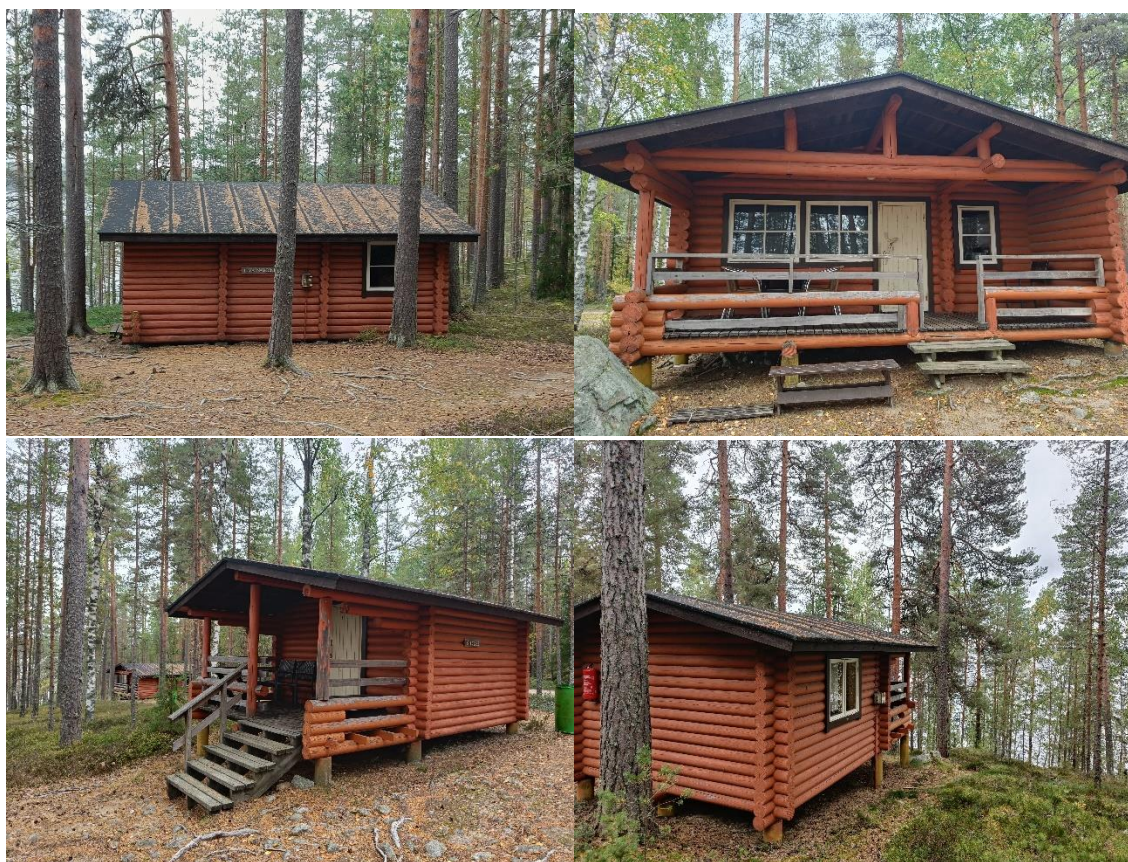
1.-17. Kesäleirintämökit

Pyöröhirsiset rakennukset sijoittuvat Koskenselän leirintäalueen pohjoisosaan. Mökkien koot vaihtelevat noin 9-15 k-m2 välillä, mutta ovat saman tyyppisiä. Mökeissä on sähköliitäntä, mutta ei juoksevaa vettä. Paaluperustus, huopakatot.

Kesäleirintämökit

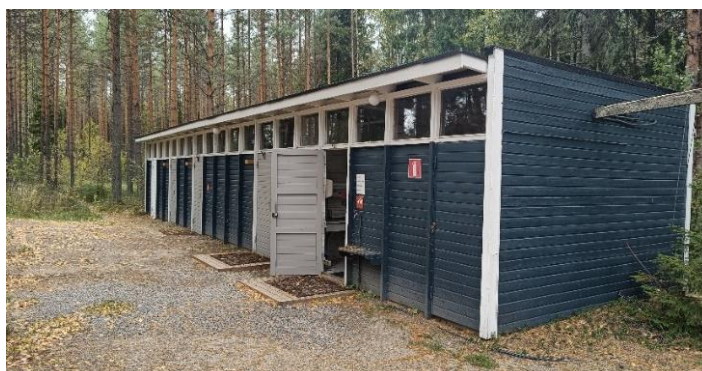
18. Huoltotila 1

Lautarakenteinen huoltotilana toimiva rakennus Koskenselän pohjoisosassa, Koskenseläntien itäpuolella. Palvelee etenkin rakennusten 1.-17. huoltotilana ja sisältää WC-tilat sekä suihkut.

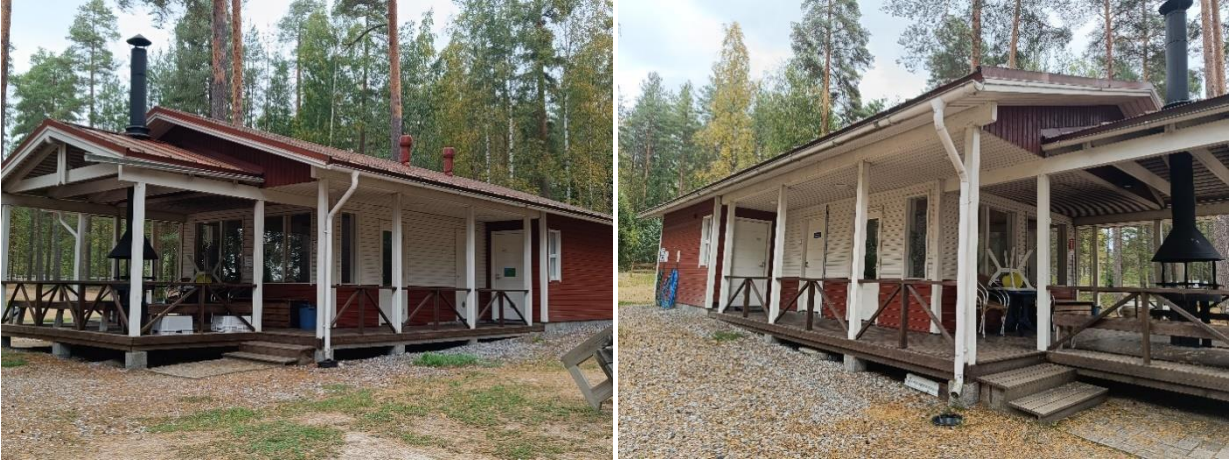
19. Huoltotila 2

Keittiötilan, suihkut ja WC-tilat sisältävä lautarakenteinen rakennus leirintäalueen keskiosassa. Palvelee etenkin karavaanialuetta. Betonilaatta ja peltikatto.

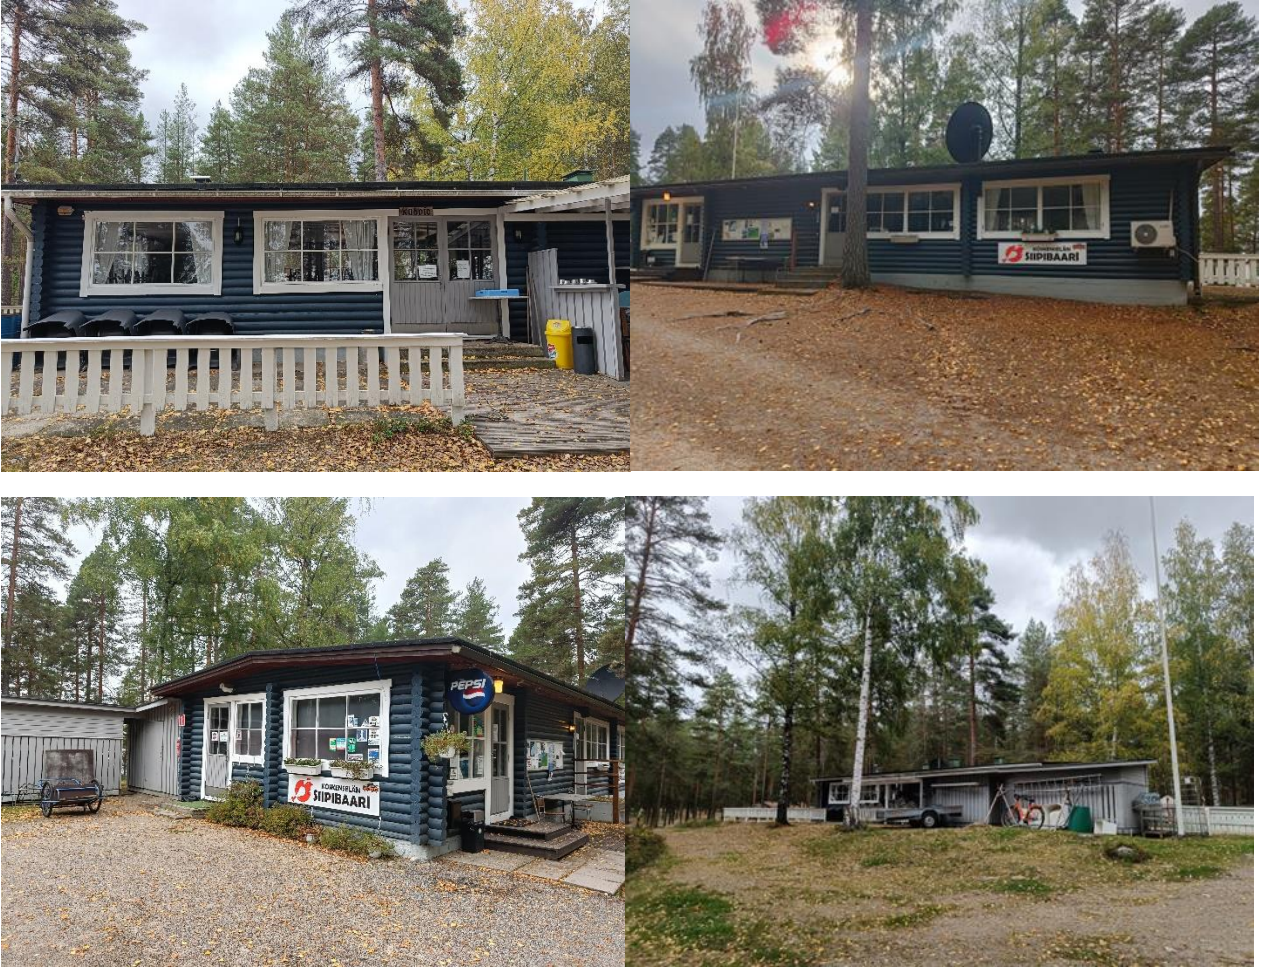
22. Kesävastaanotto / Kahvila

Kesäisin toimiva hirsirakenteinen vastaanottorakennus, jossa myös kahvila/ ravintolatila.

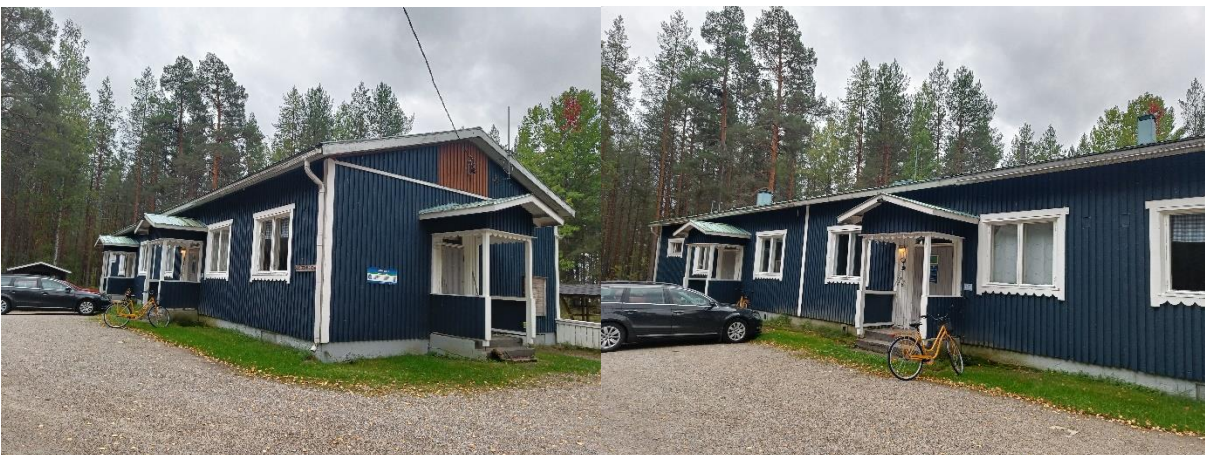
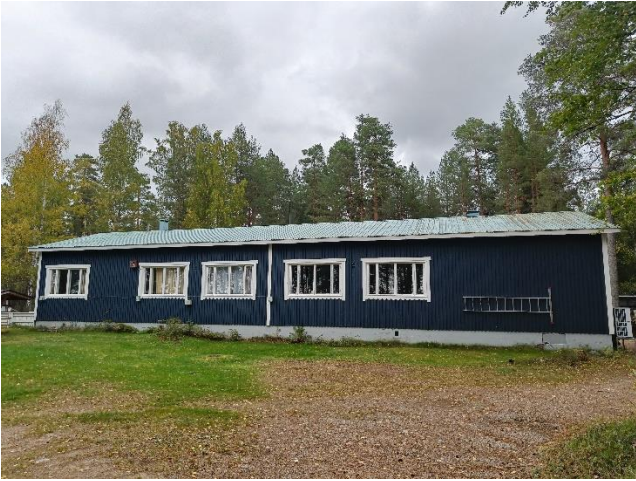
**23. Reissumaja, majoitusrakennus (talvimajoitus)**

Lautarakenteinen entinen upseeriparankki kesävastaanoton vieressä (tarkempi kuvaus museoviranomaisen inventoinnissa)

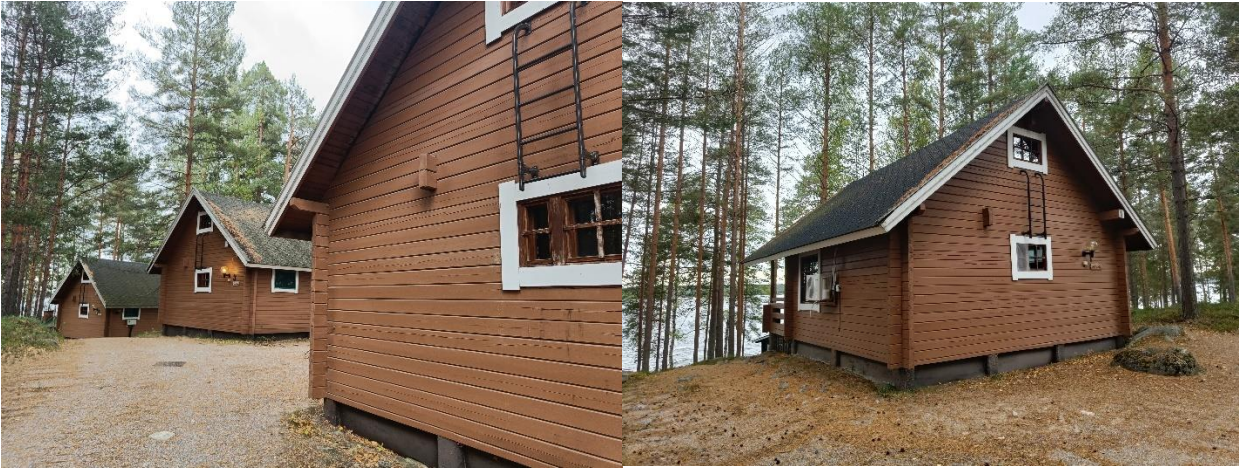
25.-28. Saunalliset rantamökkit

Saunalliset suuremmat rantamökkit alueen eteläosassa. Lamellihirsi, huopakatto.

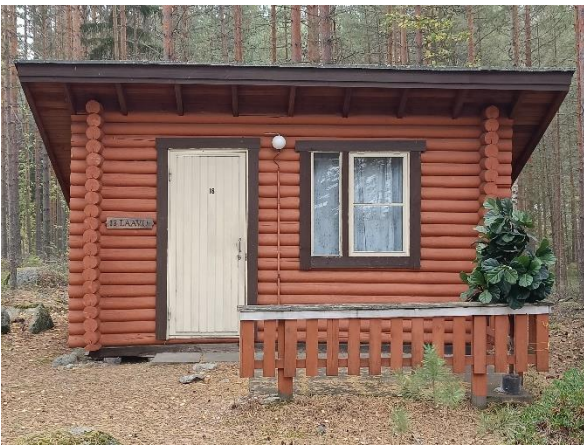
29. Laavu”mökki”

Pieni pulpettikattainen pöyröhirsinen mökki alueen eteläosassa.

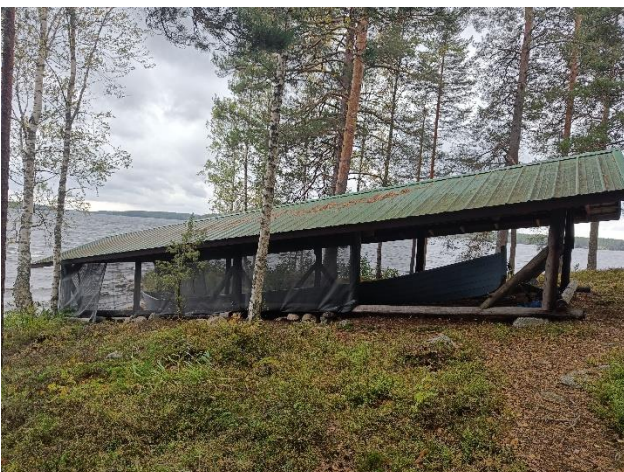
30. Kirkkovenekatos

Ulkopuoliselle taholle vuokrattu hirsirunkoinen peltikattoinen kirkkovenen venesuoja alueen eteläosassa.

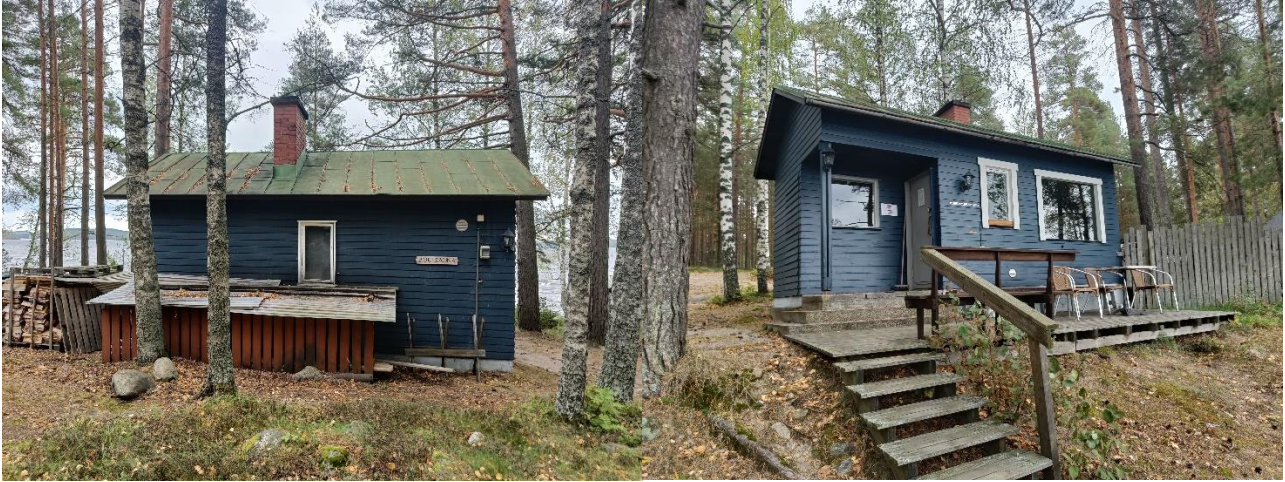
31. Puusauna

Alueen käytössä oleva puulämmitteinen lautarakenteinen saunarakennus alueen eteläosassa.

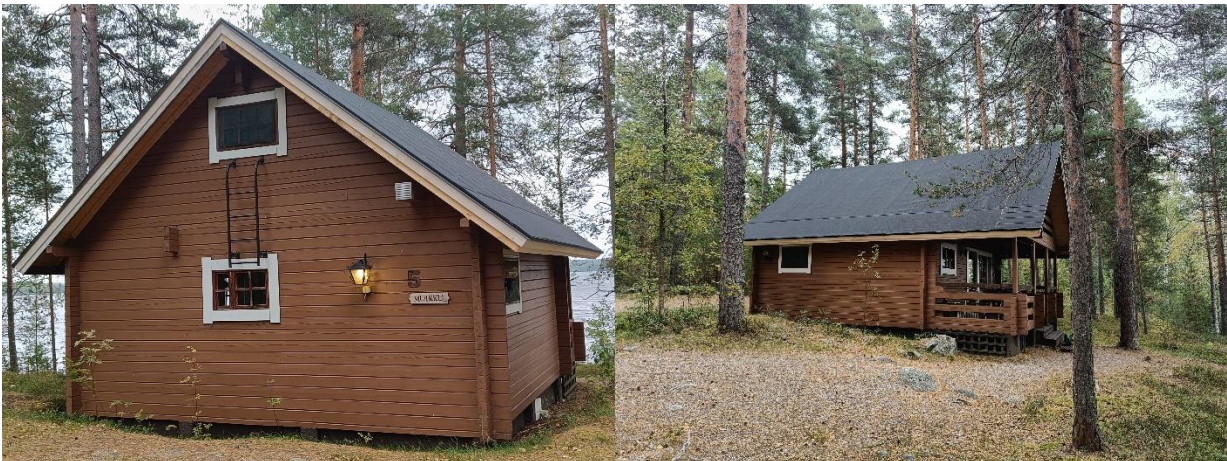
32. Saunallinen rantamökki

Kuten kohteet 25.-28.

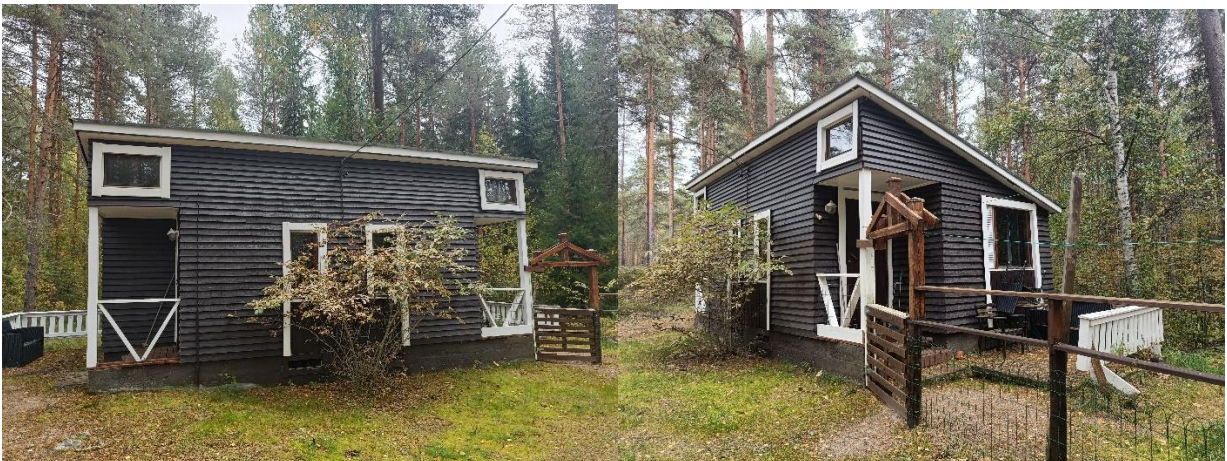
33. Pihatupa A ja B

Reissumajan pihapiirissä sijaitseva kaksiasuntoinen majoituskäyttöön remontoitu reissumajana toimivan rakennuksen alkuperäinen talousrakennus.

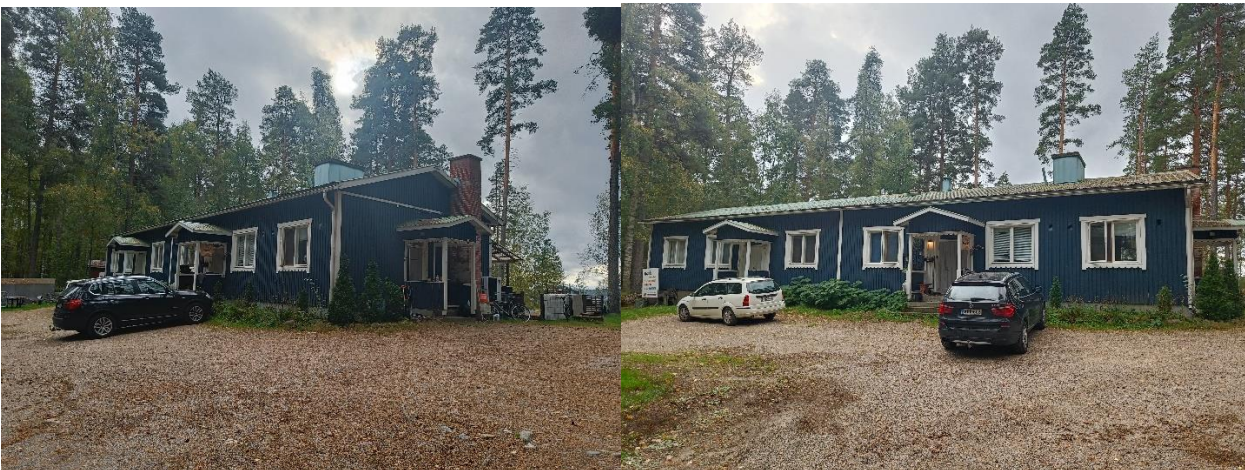
36. Vuokra-asunnot (talvivastaanotto)

Entinen upseerin parakkirakennus, joka toimii asuinrakennuksena ja leirintäalueen talvikauden vastaanottorakennuksena.

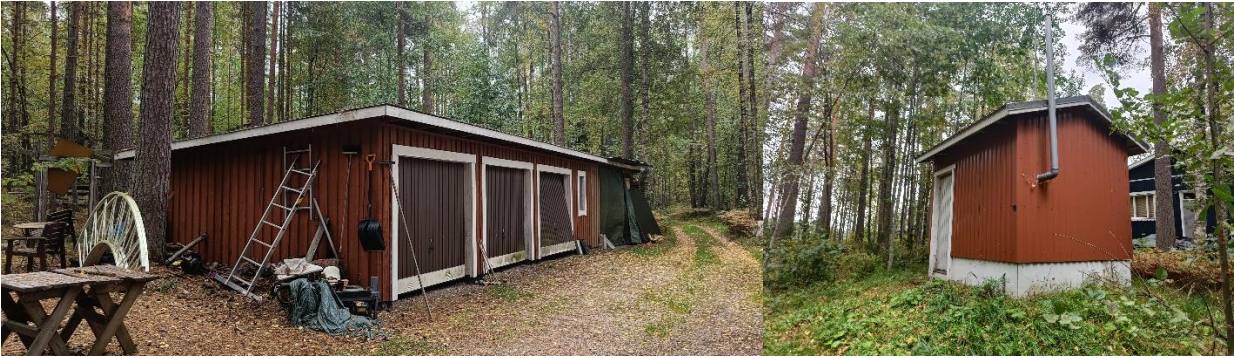
37. Ulkorakennus

Pulpettikattoinen autotallirakennus vuokratalon (alkup. parakkirakennus) pihapiirissä. Samassa pihapiirissä (parakkitalon päädystä) myös pumppamorakennus.

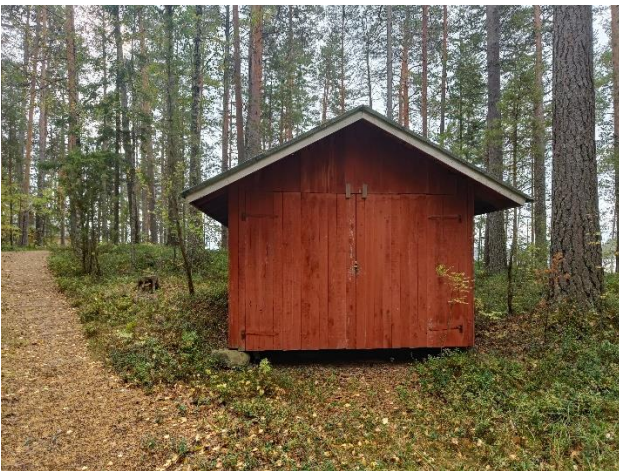
38. Ulkorakennus

Koskenselän leirintäalueesta erillään olevan loma-asunnon pihapiirissä oleva ulkorakennus/vaja.

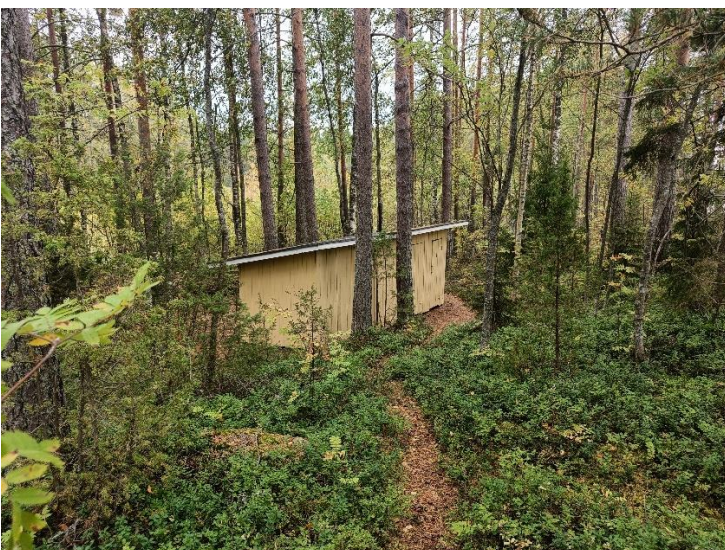
39. Vaja

Koskenselän leirintäalueesta erillään olevan loma-asunnon pihapiirissä oleva vajarakennus.

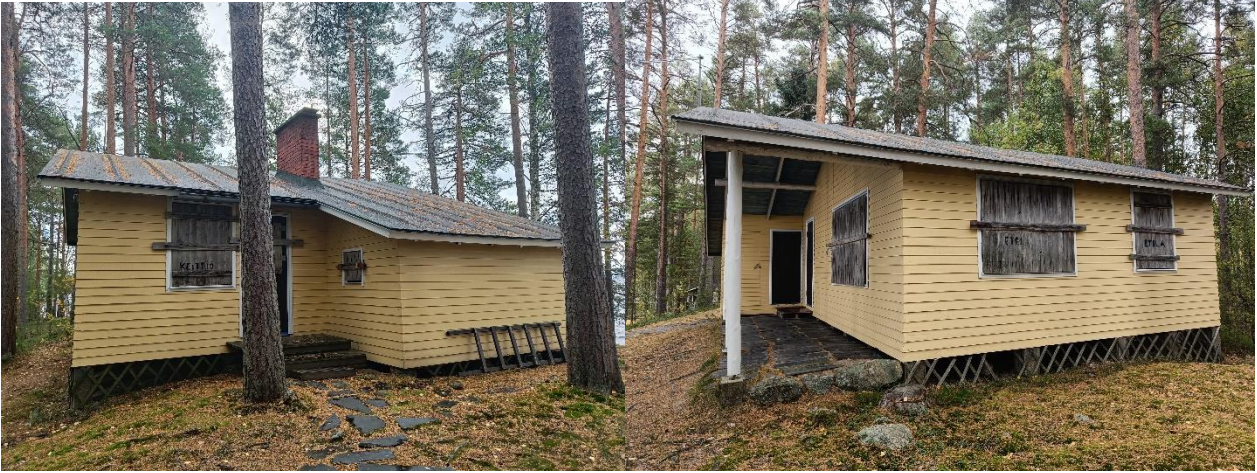
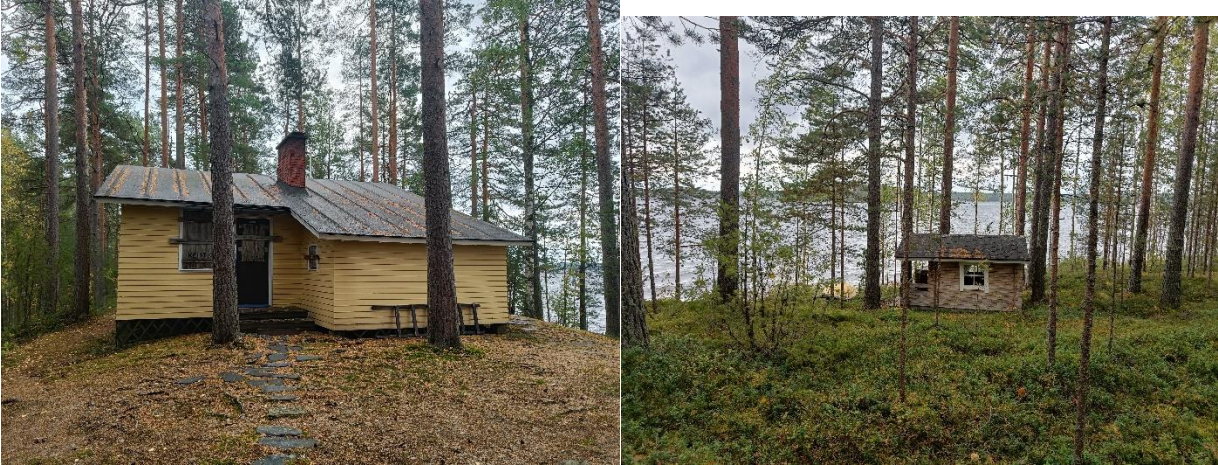
40. Lomamökki

Koskenselän leirintäalueesta erillään oleva kesäkäyttöinen, lautarakenteinen loma-asunto. Pihapiirissä kohteet 38. ja 39. sekä lisäksi pieni aittarakennus. Seurakunta on vuokrannut alueen yksityiskäyttöön.
