# PUUMALAN LIEHTALANNIEMEN MUSEOTILAN RAKENNUSTAPASELOSTUS

Tämä Puumalan Liehtalanniemen museotilan rakennustapaselostus on laadittu osana Savonlinnan maakuntamuseon ja Museoviraston nelivuotissopimuskautta 2014–2017, jossa alueellisen toiminnan sopimusohjauksen toinen päätavoite oli tuottaa vähintään yhdelle paikallismuseolle rakennustapaselostus. Samalla toteutuu vuoden 2012 museotilan hoito- ja käyttösuunnitelman luvun 3. Rakennukset ja rakennelmat tavoite: ”Maakuntamuseo laatii virkatyönä tilalle rakennustapaohjeet.”

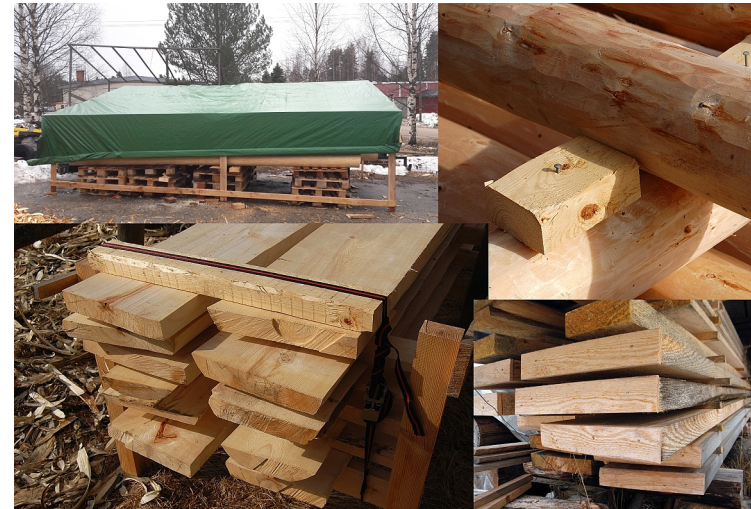
Heinäveden kunnan työpajan pulpettikattotoinen **taapeli** pyöreälle ja veistetylle puutavarelle, josta ilmavirta käy päistä. Kuvaaja työpajaohjaaja Saku Karvonen/Heinäveden kunta, kevät 2017. | **Välipalikat** pitävät pyöreän puun taapelin kasassa. Ristiinan Pien-Toijolan talonpoikaismuseo, kevät 2016. | Kuormaliinalla sidottu **taapeli**

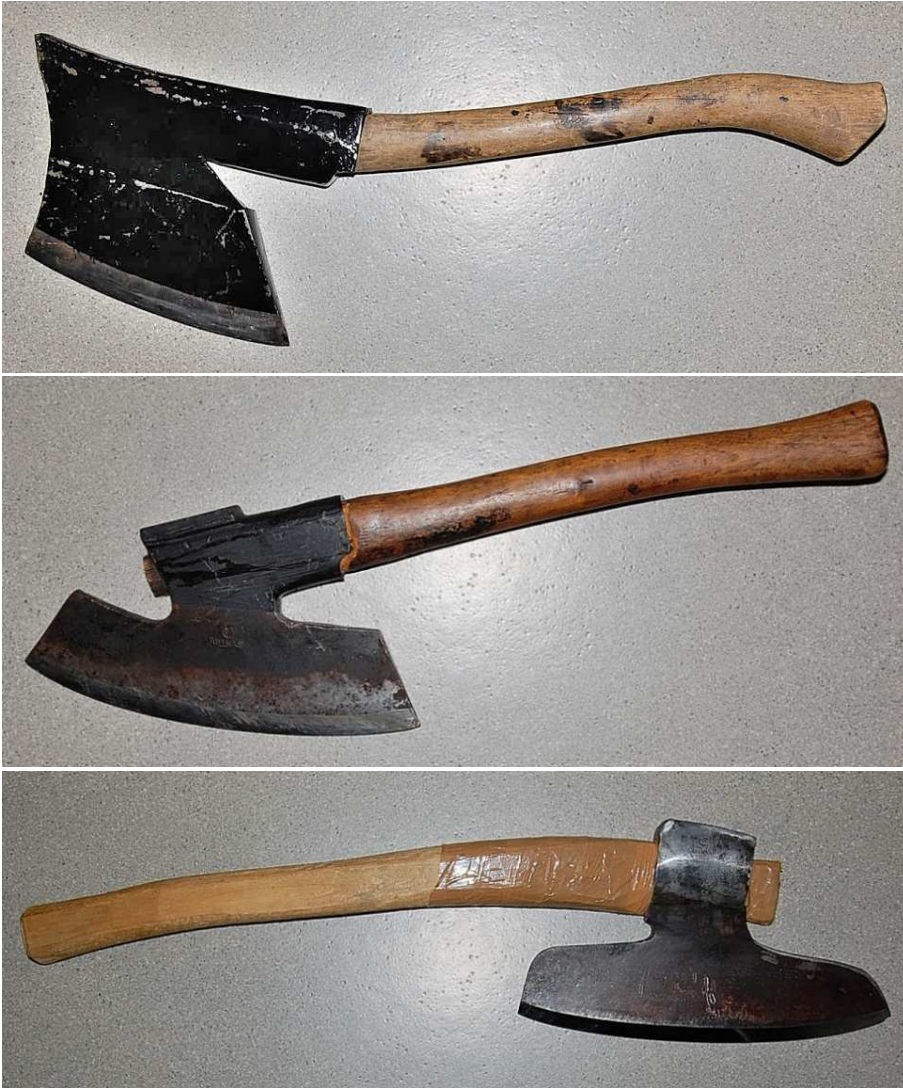
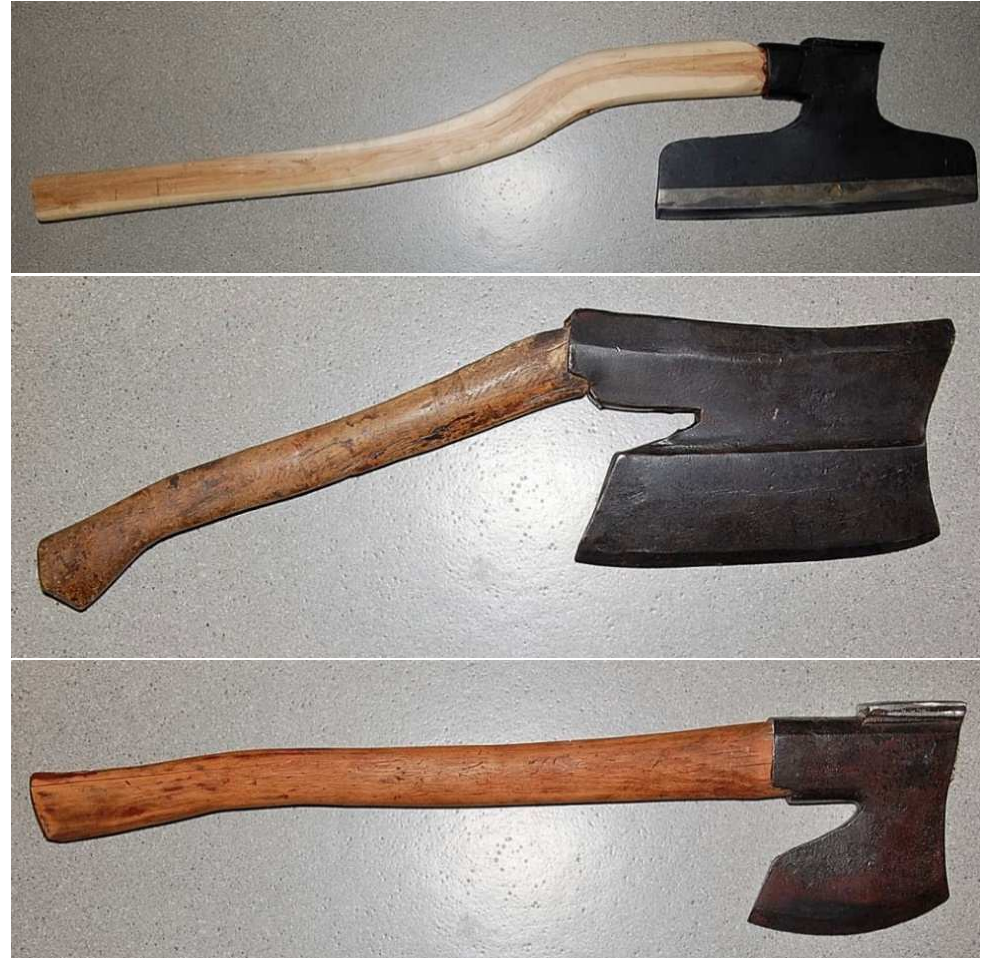
**Billnäs**, kahdelta sivulta teroitettu pelkkapiilu, vanha varsi, teroitettu. | **Billnäs**, Kuopion malli nro 29, kahdelta sivulta teroitettu pelkka-/parrupiilu, vanha varsi, teroitettu. | **Hjults Bruk Ab**, hulttilainen, harvinaisempi malli Suomessa, yhdeltä sivulta teroitettu parrupiilu, uusittu varsi, teroitettu (varressa tilapäinen teippaus terän sileän puolen vesihionnalla tehtävää oikaisua varten). | **Hjults Bruk Ab**, hulttilainen, yleinen malli Suomessa, yhdeltä sivulta teroitettu (egyptin)parrupiilu, uusittu varsi (ei ole viimeistelty), teroitettu. | **Billnäs**, yhdeltä sivulta teroitettu pelkka-/parrupiilu, vanha

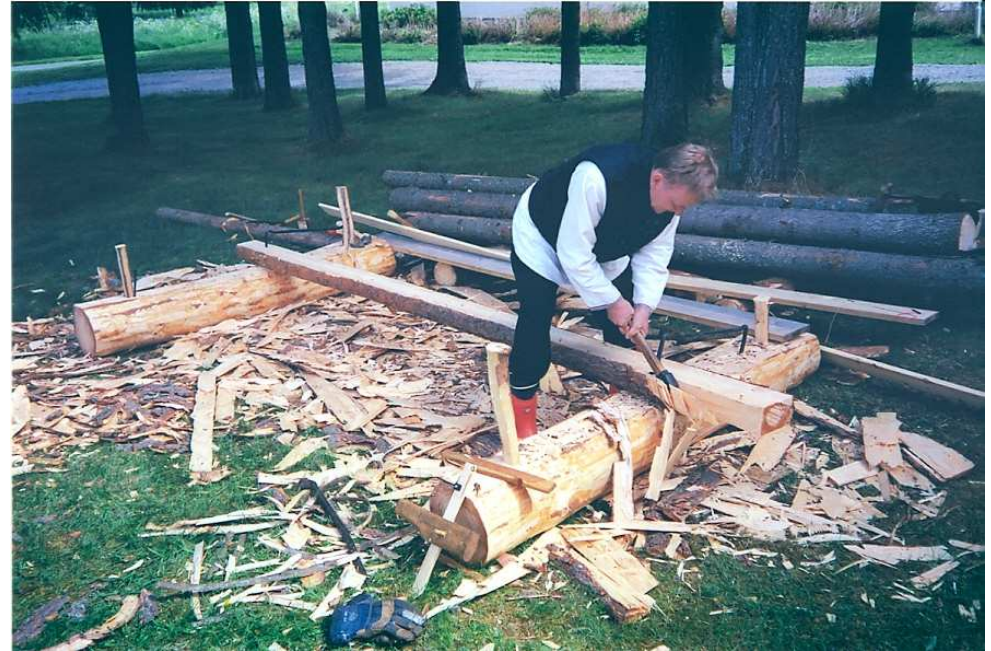
Ilkka Matikainen veistää näyttöluontoisesti pyöreää puuta **rakennusparruksi** Rantasalmen museon 50-vuotisjuhlassa kesäkuun puolivälissä 2013. Rinne on tasaisesti alaspäin viettävä ja aluspuut ovat varsin korkeat. Aluspuut (tyvipöllit) on tapitettu kiertymisen estämiseksi maahan, ja tapit on jätetty pitkäksi mahdollista kiilaamista varten. Pitkät tapit tosin estävät veistettävien puiden liikuttelun sivusuunnassa, mikä on raskailla puilla ongelma. Aluspuut on kuorittu ja niiden päällisyys on veistetty suoraksi. Veistettävä puu on kiinni kahdella hollihaalla ja yhdellä veistopiikillä, ja veistokirveenä on lyhytvartinen ruotsalaisen sepän ajohitsaama, toispuoleisesti teroitettu, kevyt veistokirves. Veisto lähestyy juuri aluspuun ongelmakohtaa eli erityisesti pitkäteräisellä leuhkalla on vaara tässä kohdin katkaista varsi, jos terän kärjellä isketään voimalla aluspuuhun.

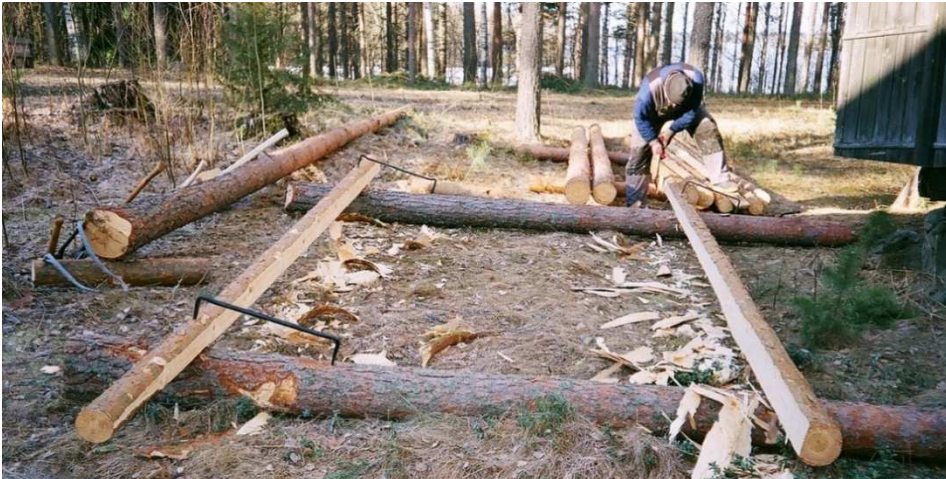
Kahden miehen "veistoasema" Haukivuoren kotiseutumuseolla 7.4.2014. Maakuntamuseotutkija ja kirvesmies Aulis Pöyhönen veistävätkä männystä **vyyrkantipuuta** tuulimyllyn nurkkavöljäreiksi. Alusta on nouseva vasemmalla puolella, joten siellä parruista tuli lievästi salmiakkimaisia (laitettiin sitten tuulimyllyn "luvepuolelle"). Veistopiikki ja hollihaat pitivät veistettävät puut kohdallaan. Aluspuita ei

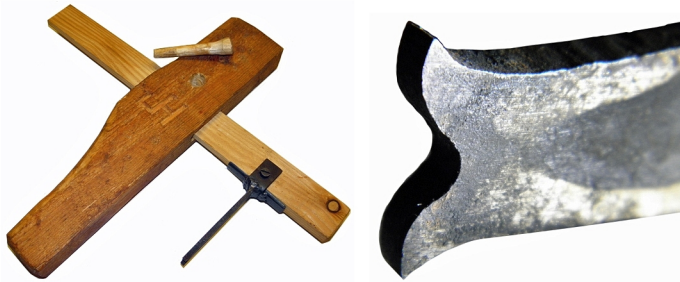
Parrunveistoa varten uustuotantona tehty **vara** ja sen kärki. Kun toinen sivu on saatu veistettyä suoraan, niin vastakkainen puoli puusta voidaan varata eli vetää kuoreen veistoviiva parruvaralla.

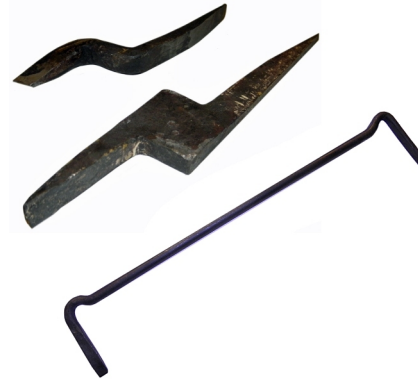
Pienikokoinen, pyörötangosta taottu uusi veistopiikki, vanha latasta leikattu/taottu kantopiikki ja uusi taottu hollihaka. Tukkien pelkkaukseen käytettävälle **veistopiikille** hakataan kirveellä aluspuuhun poikittainen V-ura, johon piikki hakataan kiinni pitkittäin. Piikin on upottava uraan vähintään vaakasuoralta osalta, jotta se ei jää kantamaan, vaan veistettävä puu lepää aluspuun päällä. Veistettävä puu kiinnitetään keskikohdalta piikkiin, joko pudottamalla se (tukkisaksista) piikkiin ja/tai isolla puunuijalla kiinni lyömällä. Aluspuun kolon tulee olla mieluiten hieman piikin keskiosan paksuutta syvempi, jotta piikki ei irtoa aluspuusta, kun veistettävä puu irrotetaan kangella tms. Mikäli piikki

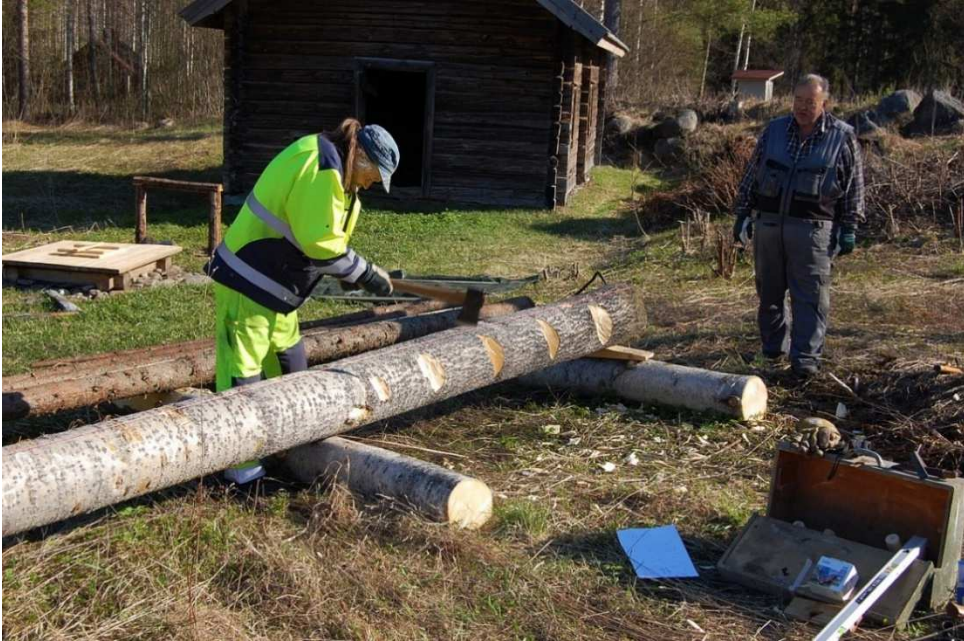
Kari Hirvonen hakkaa syitä poikki **vesikouruksi** tulevan haapatukin pelkkausta varten Punkaharjun kotiseutumuseolla 3.5.2016. Tukin paksuudesta johtuen veistopiikkiä ei käytetty. Tyven aluspuun alle on jouduttu laittamaan koroke, ja tyvestä latvaan on vedetty linjalanka veiston suoruuden varmistamiseksi. Veistäjän sääret ovat turvassa tukin toiselle puolella.

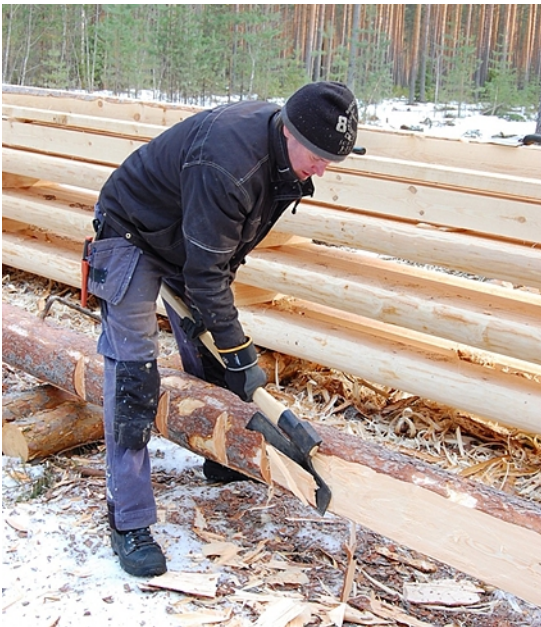
Kirvesmies Toni Kirves pelkkaa **hulttilaisella leuhkalla** Rantasalmen Rosinkan-kaalla kunnan kotiseutumuseon venetaksen korvaushirttä 27.3.2015.

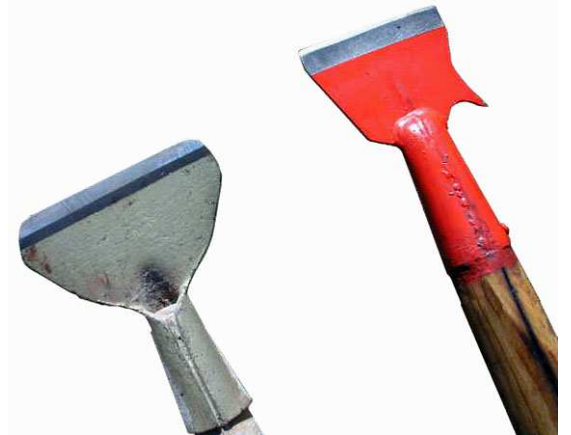
Billnäsin yhdestä kappaleesta taottu **petkelemalli** (vasemmalla), ja kahdesta osasta hitsattu, mahdollisesti 1950-luvun malli, jossa on piikki tukin pyörittämistä varten. Petkeleen terän kulma säädetään varrella käyttäjän pituuden ja työtavan mukaan. Terän teroituskulma säädetään erikseen sulalle ja jäiselle puulle.

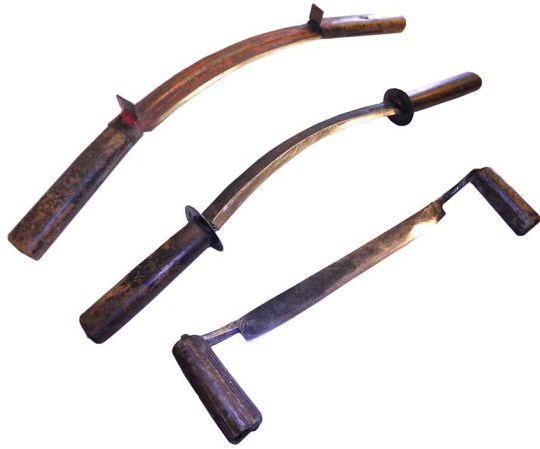
**Vuolupuukkoja:** Billnäsin uudempi prässätty malli 1610, Epilän takorautainen ja ruotsalainen takorautainen (kuvattu ylösalaisin).

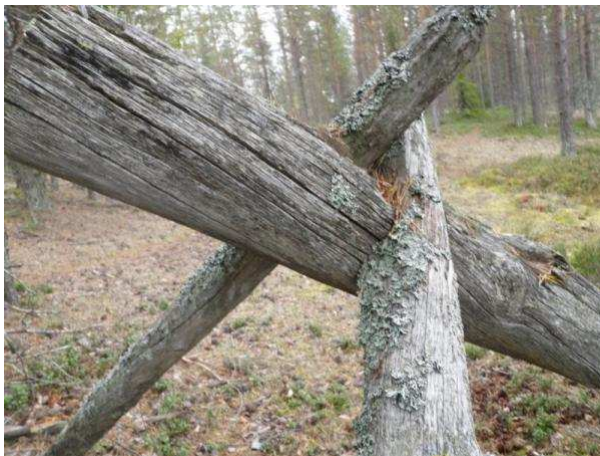
**Parkkauspukki,** jonka jalat on kiinnitetty kiilaamalla ilman nauvoja. Taisto Karjalainen/Lusto/Metsähallituksen metsätalouden kulttuuriperintöinventointikokoelma.

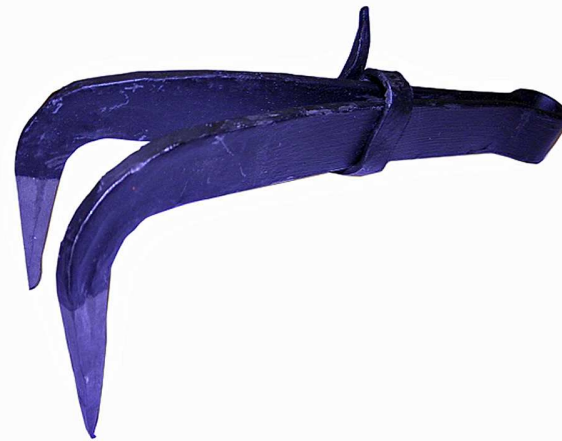
Sepän takoma **seinävara**. Tämä malli on jännitetty eli siinä ei tarvita keskelle puupalikkaa kärkien säätöä varten. Vara voitiin kiinnittää säätörenkaan piikistä hirteen odottamaan seuraavaa varausta.

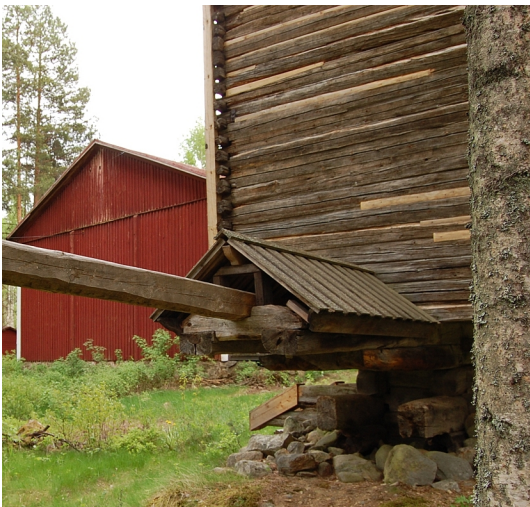
Haukivuoren kotiseutumuseon **paikattu** tuulimylly 1.6.2015.

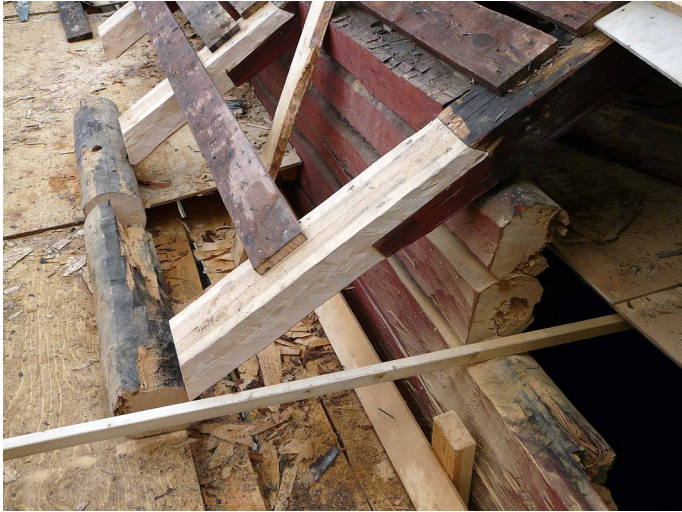
Kattovasan **kiilava lapaliitos** Mäntyharjun Iso-Pappilan riihen kattovasassa. Kuvaaja Hanna Kemppainen/Etelä-Savon ely-keskus, 17.5.2011.

Jos vain vasan pää on laho, ja kantava osa rungon päällä on terve, niin laho-osa katkaistaan ja terveeseen osaan sahataan pitkäsuunnassa lovi pystysuoraa lapaliitosta varten. Liitoksen leveys on noin kolmasosa vasan leveydestä, ja pituus määräytyy paikan vaatiman läpikäytön mukaan. Liitoksen pää sahataan/taltataan kantavuuden varmistamiseksi nuolimaisen kiilavaksi, ja paikan pää muotoillaan siihen tiukasti sopivaksi. Paikka tehdään sahatavarasta ylikoossa, ja sen pinta käsitellään ennen asennusta tai sen jälkeen vanhan vasan mukaiseksi. Toinen vaihtoehto on katkaista vasasta laho-osa pois, ja liittää uusi osa kiilavalla lapaliitoksella vaakatasossa. Jos laho vasassa ulottuu rungon sisäpuolelle, niin vasa katkaistaan ja uusi osa liitetään puskuliitoksella, joka lastoitetaan molemmille sivuille naulattavilla laudoilla. Jos rakenteen kestävyyden kannalta on mahdollista, niin lastoitus jätetään rungon sisäpuolelle. Jos lastoitus joudutaan tuomaan rungon ulkopuolelle, niin sitten sen ulotetaan vasan päähän saakka.

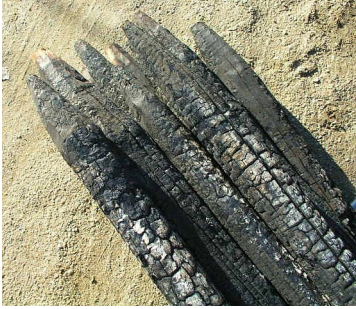
**Kuivana hiillettyjä** marjapensaan seipäitä – hiiltäminen on ulottunut osin vähän liian syvälle puuhun.

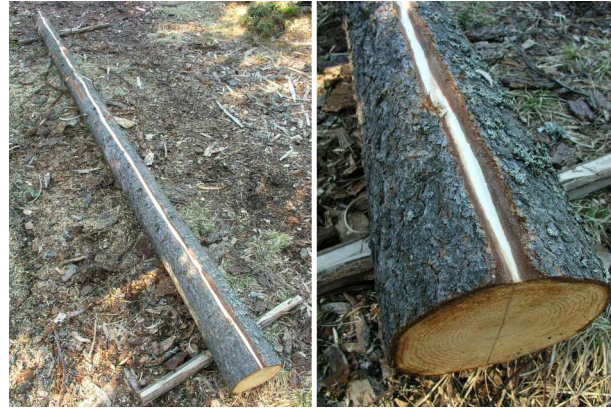
Näretukin keskelle kuorittu **ohut kaistale**, josta halkeamisen tulisi alkaa. Tehty kuitenkin neljä kuukautta liian myöhään eli tuholaiset iskevät kuoren alle jo näin keväällä.

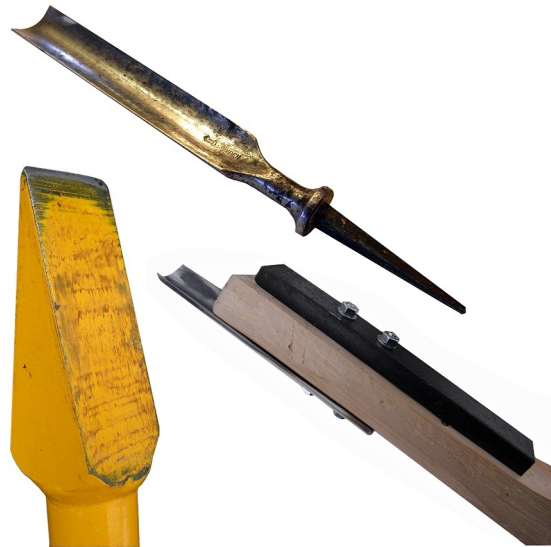
Haljispuolikkaiden kuoren kaistaleen poistoon soveltuva timpurin **kourutal-tan terä** sekä erikseen hiiliteräksestä tehty **vuoluterä**, jonka närevarteen on lisätty teräslatta painoksi. Kolmas ja halvin vaihtoehto on halkaista ja teroittaa putkenpätkä vuoluteräksi. Kaikki mallit teroitetaan ulkopuolelta. Halkaisuun voi käyttää myös **kiilakirvestä**, jonka avulla iskun voimakkuutta on helppo säätää. Samoin tällä kirveellä on helppo kohdistaa uusi halkaisukohta, jos puu ei halkeakaan suoraan. Kiilakirvestä varten kannattaa veistää kourupuu tai vastaava, jottei terä tylsy maata vasten riukuja halkaistaessa.

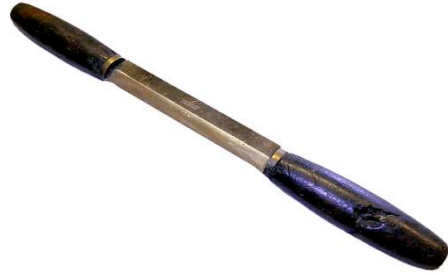
Ruotsalaisvalmisteinen kahden käden **pärepuukko**.

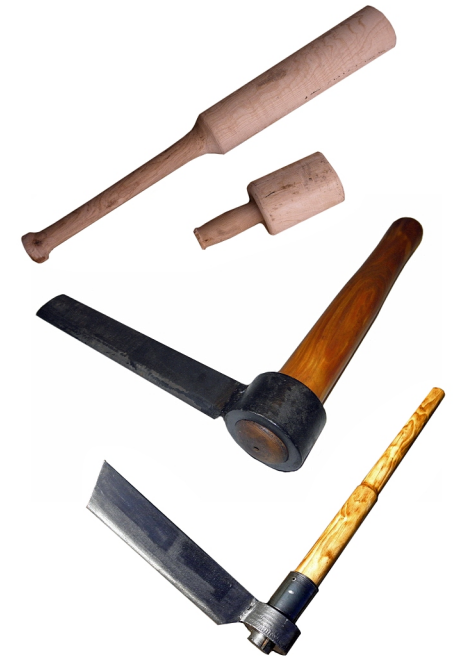
Sorvatut **pihlajanuijat** ja hitsattu **pieni ja iso liistekirves**. Isompaa nuijaa voi lyhentää lyöntipäästä, jos se tuntuu liian raskaalta yhden käden käyttöön. Yksinkertaisesti nuijan valmistaa veistämällä/vuolemalla pyöreästä, kuivasta puusta – nuijat ovat kulutustavaraa.

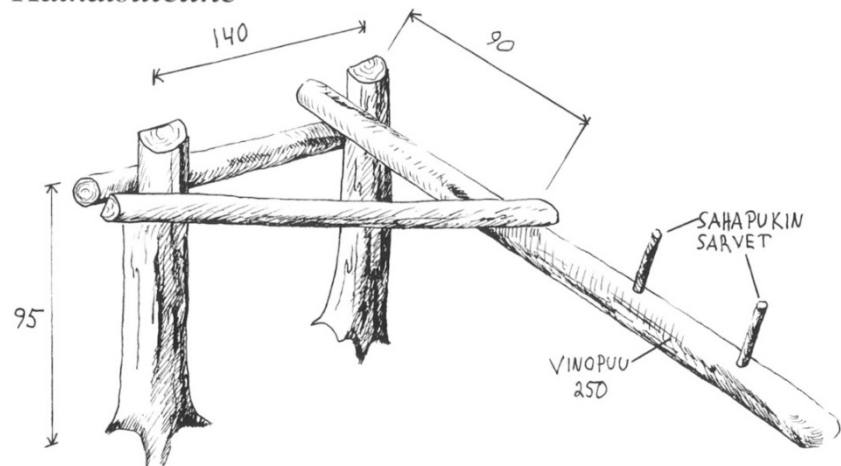
## Halkaisuteline

Halkaisuteline on parasta tehdä tukevista vähintään 15 sentin vahvuista puista. Pystytpäit voivat olla mielellään vieläkin paksummat. Pystytpuiden väliin kiinnitetään aluksi vaakapuut vajaan metrin korkeuteen. Vaakapuun varaan saa helposti kiinnitettyä vinopuun, joka kannattelee toista, hieman alaspäin viettävää vaakapuuta.

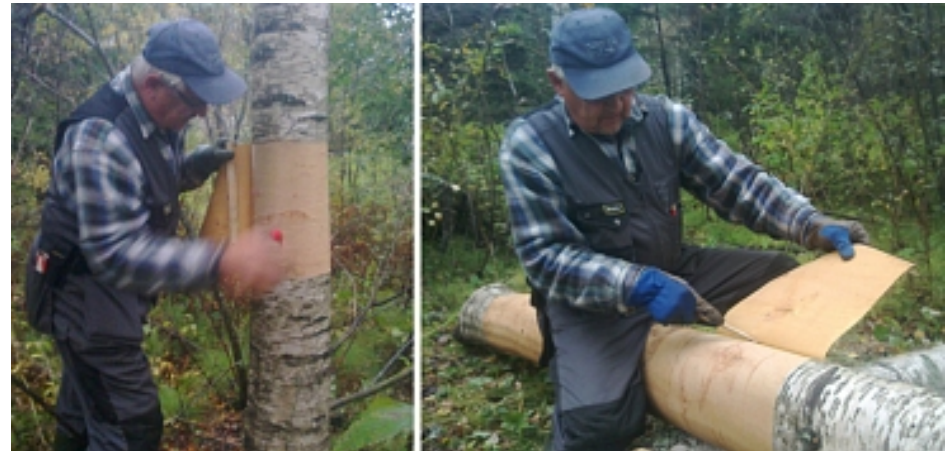
Tuohen kiskontaa syyskuussa 2014 Punkaharjun kotiseutumuseon navetan ajosillan vuoliaisiin. Kuvat Jorma Keinänen/Sl:n kaup.

Liotusta varten rakennetaan tilapäinen kehä, jonka keskelle laitetaan esim. kevytpeite. Tuohet painetaan yksitellen veteen ja päälle laitetaan painot, jotta tuohet

eivät kipparoidu ja pysyvät varmasti hukkeloksissa. Tuohia kannattaa laittaa liioon yli arvioidun tarpeen. Käyttämättömät kuivataan sekä säilytetään painojen alla. Suolatut tuohet merkitään ja pidetään erillään suolaamattomista tuohista.

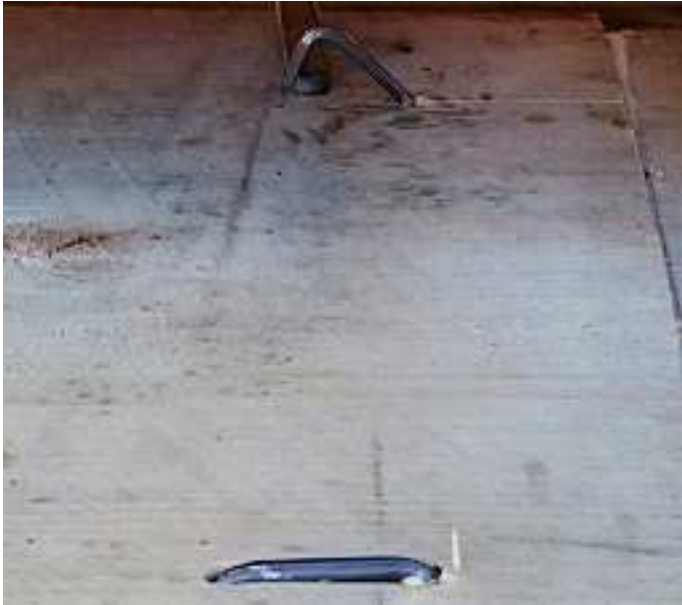
Kotkatessa käytetään ensisijaisesti **kaksoiskotkausta**, jos naulan pituus sen mahdollistaa. Kuvassa Ristiinan Pien-Toijolan talonpoikaismuseon päärakennuksen vesikaton lammuskaiteen liitos. Kuvaaja kirvesmies Matti Huttunen/Hauhalan Puutuote Tmi, kesä 2016.

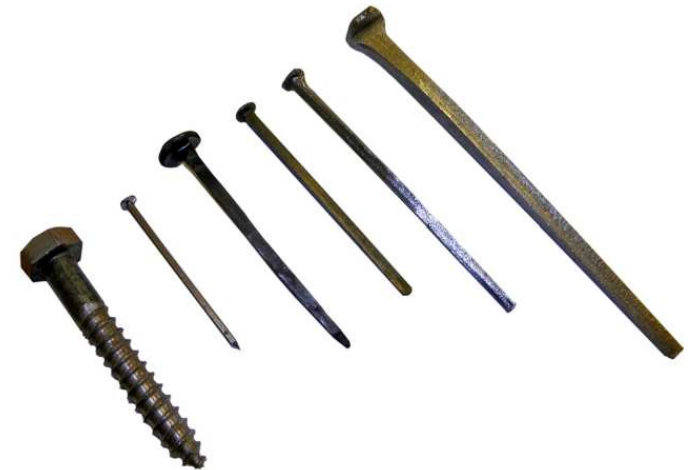
Esimerkkejä kiinnitysväli-  
neistä. Paksuudeltaan puo-  
len tuuman **kansiruuvi** eli  
**täkkipultti** (valmistaja Yhty-  
neet paperitehtaat Jylhä-  
vaaran konepajan pulttiteh-  
das). Kärjestään neljältä  
kantilta teräväksi teroitettu,  
poikkileikkaukseltaan tasai-  
sesti neliömäinen, kirkas 75  
mm:n **lankanaula**. Kärjes-  
tään neljältä kantilta terä-  
väksi teroitettu, poikkileik-  
kaukseltaan neliömäinen,  
kärkeä kohti kapeneva, nel-  
jän tuuman **takonaula** (se-  
pän takoma). Koneellisesti valmistettuja, kannasta tyssätyjä, poikkileikkaukseltaan yläosasta neliö-  
mäisiä ja alaosastaan litteitä **leikattuja nauloja** (4, 5 ja 7 tuumaa) tylpällä kärjellä.

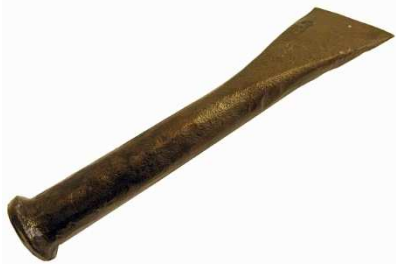
Sevän takoma teräksinen **tilkkari** eli **tilkerauta**, jota lyödään puunuijalla.

Tilkitessä riveellä käytetään ensisijaisesti tilkerautaa, toissijaisesti jotain muuta tylppää rautaa, esim. isokokoista lattaruuvimeisseliä tai lattarautaa, jolla riveen

saa lyötyä rakoon. Tilkerautaa lyödään puunui- jalla. Ennen paikalleen ”lyömistä” rive kierre- tään köysimäiseksi ja painetaan eli lyödään til- keraudalla ensin yläreunasta ja sitten alareu- nasta kiinni rakoon. Täten saadaan sileämpi ja kauniimpi lopputulos.

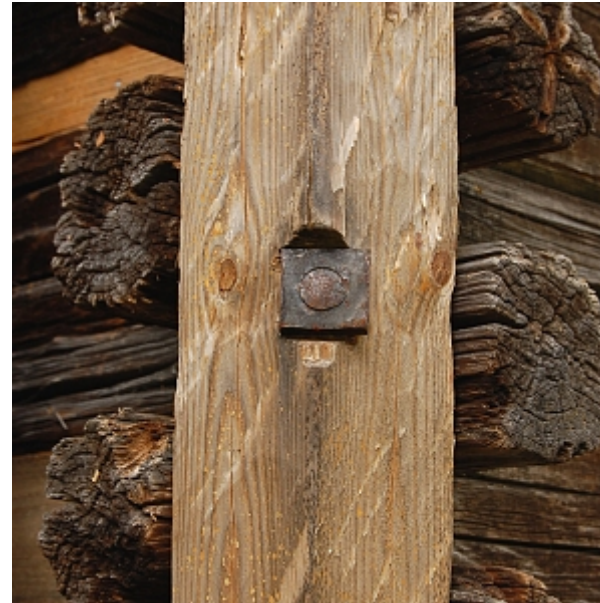
**Nurkkavöljät** konstruoiitiin vuonna 2014 Haukivuoren kotiseutumuseon pitkänurkkaiseen tuulimyllyyn ns. kevyemmällä rakenteelle. Kunkin pitkänurkkaan laitettiin vain yksi völäri, joka pultattiin myllyn sisänurkan parruun (hirsirakenteesta huolimatta myllyn sisällä eri kerrokset oli tehty rankorakenteisina). Völärien neliökantapultit takoi seppä Esko Mikkonen Savonlinnan Laitaatsillan Puukkopajassa, ja kierteet teki Laitaatsillan Telakka Oy. Malli pultteihin otettiin museon pikkumakasiinin völäjäreistä.

Völjäreitä käytetään myös pitkänurkkaisten hirsirakennusten nurkkien vahvistamiseen. Tällöin joko asennetaan vain pelkät nurkkavöljät tai sitten hirret uusitaan/paikataan ennen völärien asentamista. Nurkkavölärien käyttö edellyttää huomattavia vaurioita useassa salvoksessa – yleensä salvokset ovat tällöin joko kokonaan poikki tai osittain murtuneet.

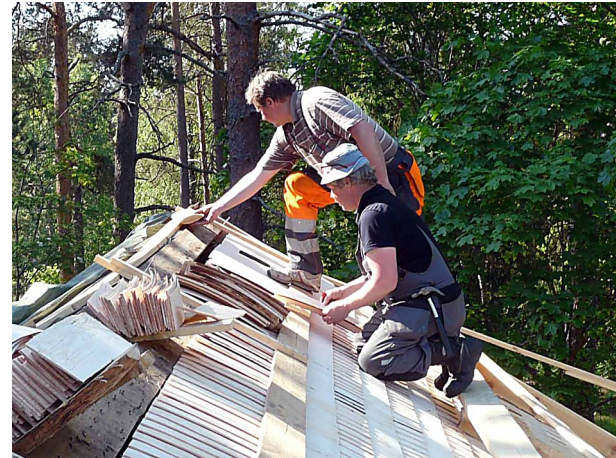
**Varvaslaidan** käyttöä Mäntyharjun museon riihtä katettaessa. Kuvaaja Hanna Kemppainen/Etelä-Savon ely-keskus 7.6.2011.

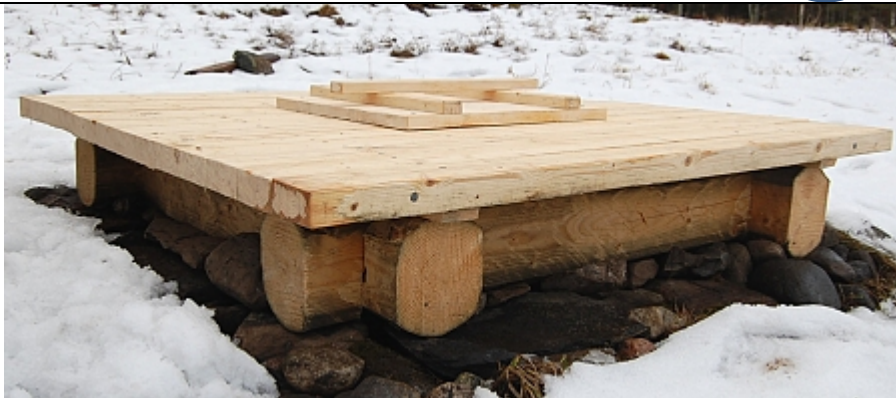
Punkaharjun kotiseutumuseolla v. 2014 valmistunut **saunakaivon kansi ja yksikerroksinen kehä**, joka tehtiin yleiskirveellä pelkatusta kuusesta ylä- ja alaloveusnurkalla.

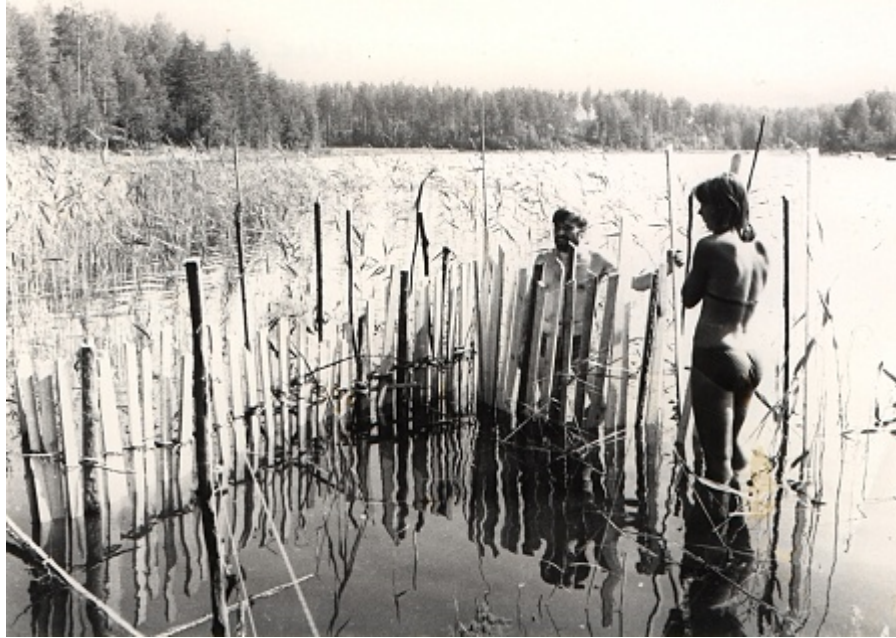
Liistekatiskan rakentamista Liehtalassa 1970–1980-lukujen vaihteessa. Vesi on järvestä hyvin matalalla. Puumala-Seura ry:n kuva-arkisto.

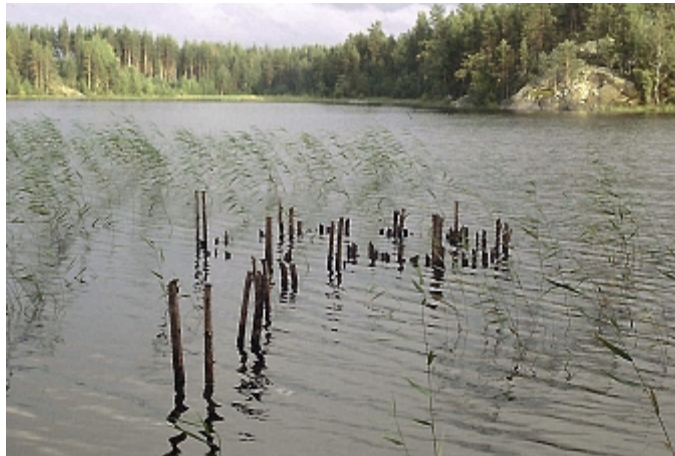
Liehtalan liistekatiska kesällä 1981, kun vesi oli korkealla. Etelä-Savon seutukaavaliiton (nyk. Etelä-Savon maakuntaliiton) arkisto, nro 2731.

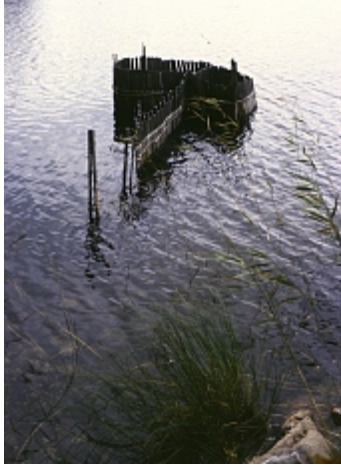
Liehtalan liistekatiska **kesällä 1992**. Etelä-Savon seutukaavaliiton (nyk. Etelä-Savon maakuntaliiton) arkisto, nro 9408, kuvaaja Kirsti Kovanen.

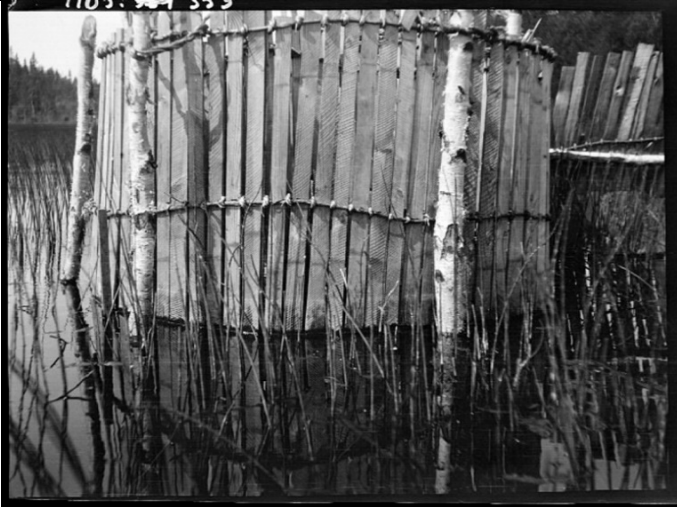
Raamisahatuita laudoista tehty suuri **liistekatiska Juvalla vuonna 1930**. Liisteet on sidottu vitsaksilla ja katiska on tuettu ympärille juntattuihin koivuihin. Savonlinnan maakuntamuseon kuva-arkisto, 1105: 353–353, kuvaaja Jussi Turunen.
