# **Puumala Kirkonkylä - Kuoreksenniemi osayleiskaava-alueen muinaisjäännösinventointi 2011.**

**Timo Jussila**

**Alue:** Puumalan Kirkonkylän – Kuoreksenniemen osayleiskaava-alue

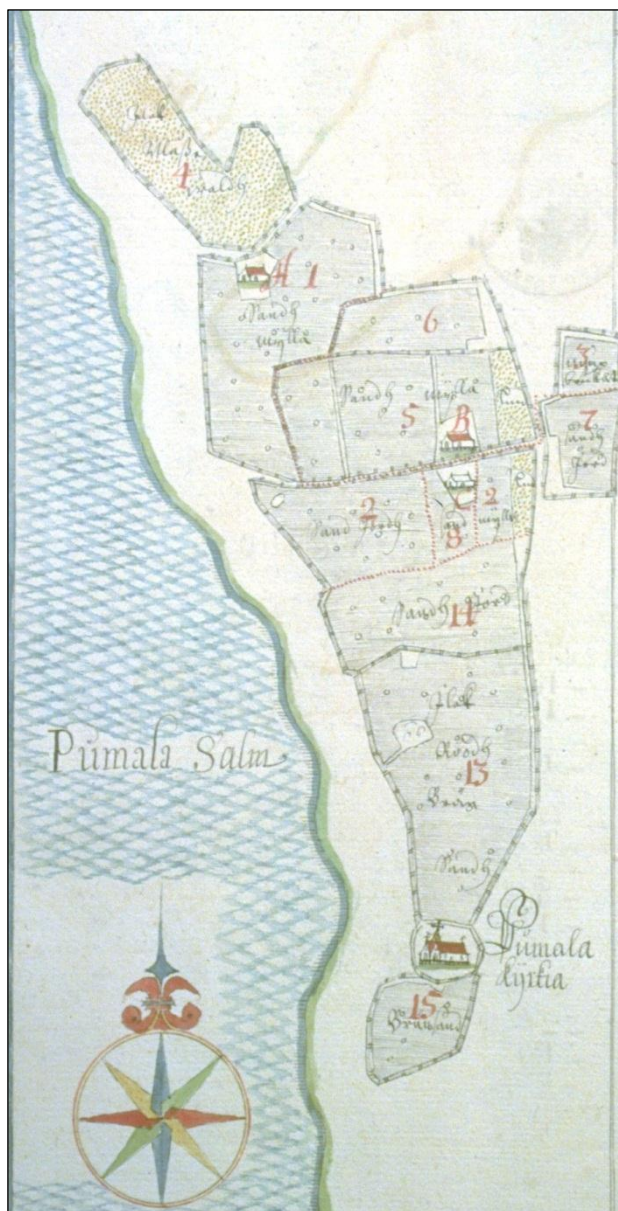
Puumala kk 1644 (C1 269)

Kirkko on sijainnut suurin piirtein nykyisellä paikallaan. Pohjoisin talo vaikuttaisi olevan nykyisen (ja 1848) Pappilan kohdilla. Kaksi keskellä olevaa taloa vaikuttavat sijainneen Vanhan Puumalantien ja Oikotien risteyksen tienoilla. Alue on rakennettua ja pihamaata eikä talonpaikkoja tarkemmin pyritty paikantamaan.

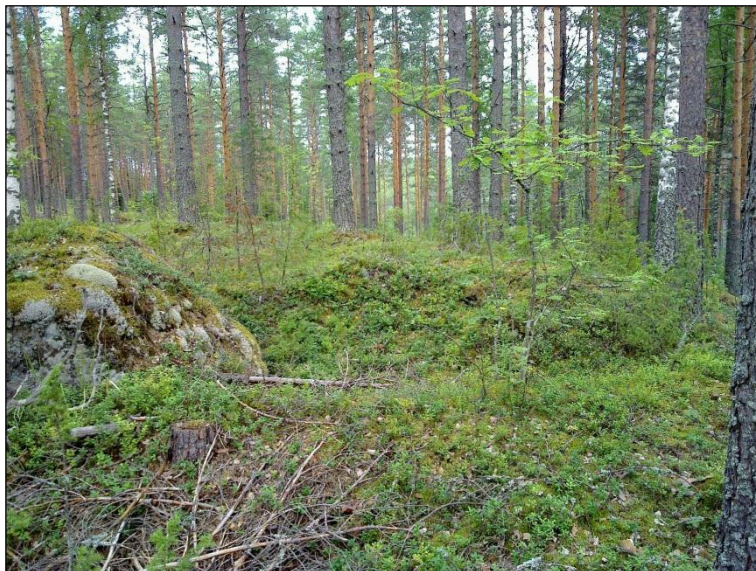
Laella, kiven kupeessa oleva kuoppa

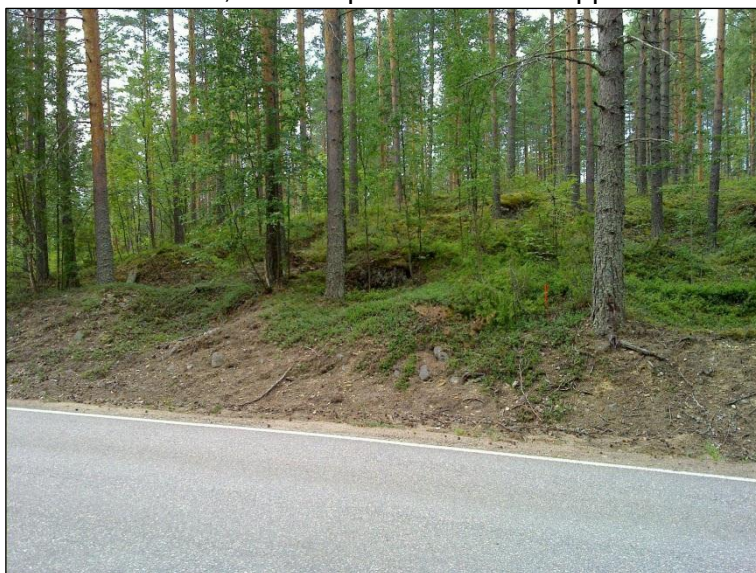
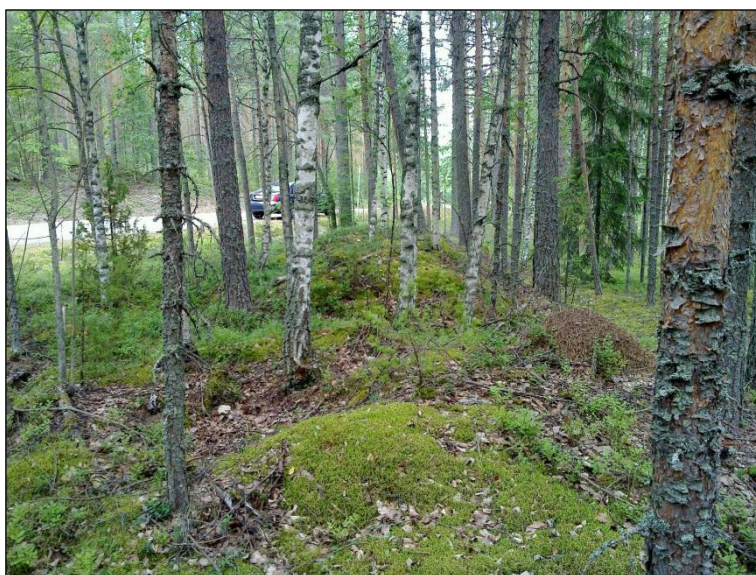
Maa/kivikasat tien itäpuolella. Kuvattu pohjoiseen.

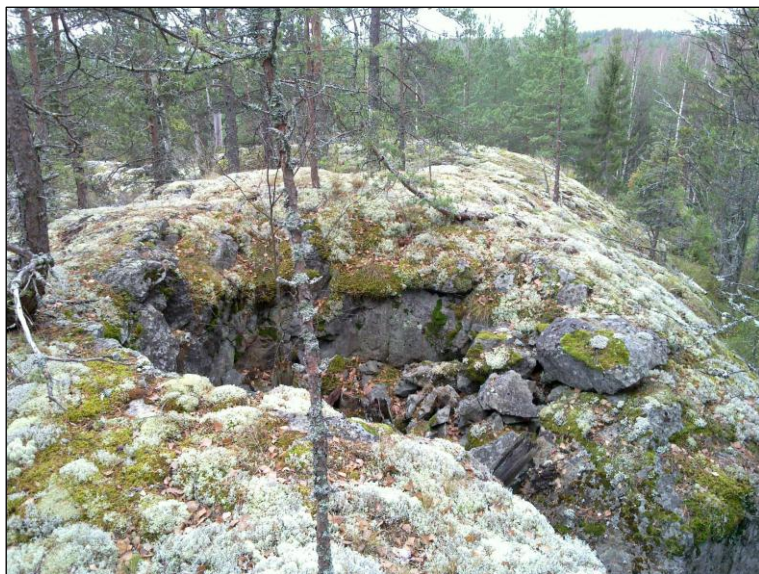
Huomiot: Osmonaskel 1 varustuksen länsipuolella 150 m päässä, edellisen viereisen korean kalliomäen laen eteläpäässä on kallioon louhittu pesäke. Siitä lähtee länteen, alarinteeseen osin kallioon louhittu taisteluhauta. Sen mitta on n. 42 m. Muualla lähi-alueella ei havaittu linnoitteita.

Yllä: pesäke

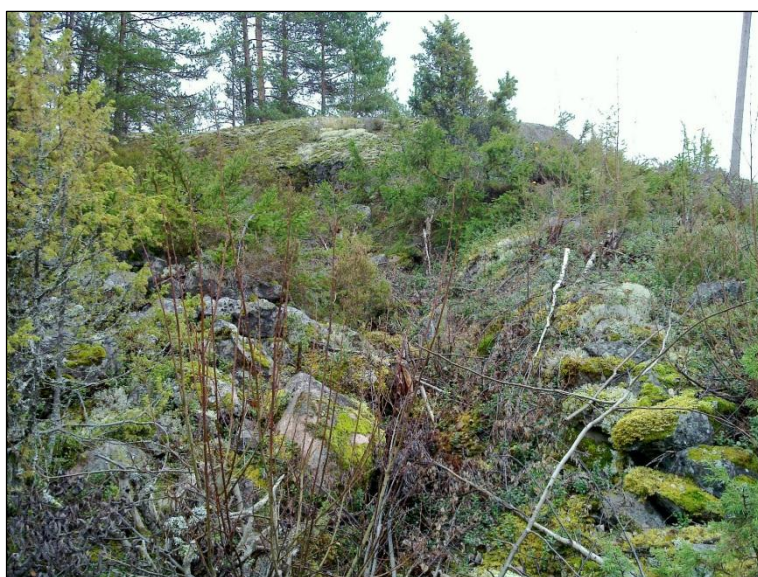
Oik: tsthautaa

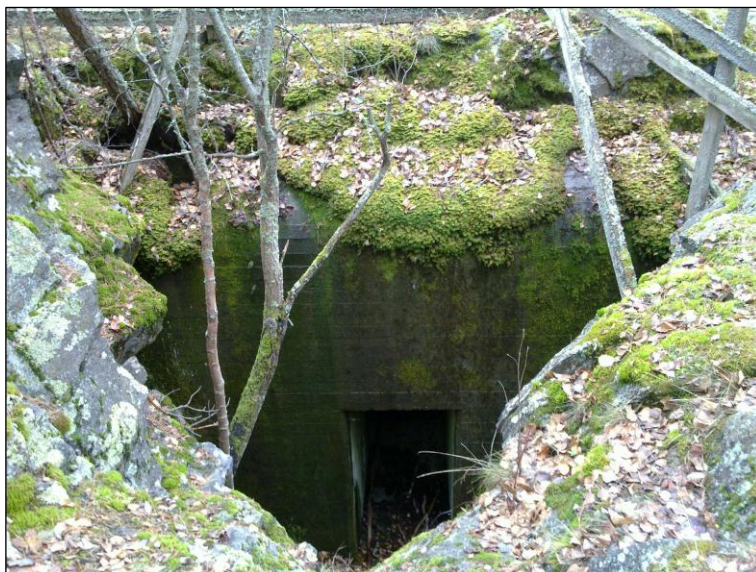
Huomiot: Niemen kärjen rantaan laskeva korkean ja jyrkkäseinäisen kallion kärkeen on louhittu teräsbetonilla vahvistettu bunkkeri. Linnoite on ehjä. ampuma-aukot etelään, luoteispuolella kallion päällä oviaukko. Kallio louhittu, valettu betonibunkkeri, päällä louhintajätettä. Osin kallioseinäinen bunkkeri.

Bunkkerin oviaukko
