Puumalan kunta  
Koskenselän leirintäalue

Rakennuskannan kuvaus 12/2024

## Koskenselän leirintäalueen rakennuskannan kuvaus

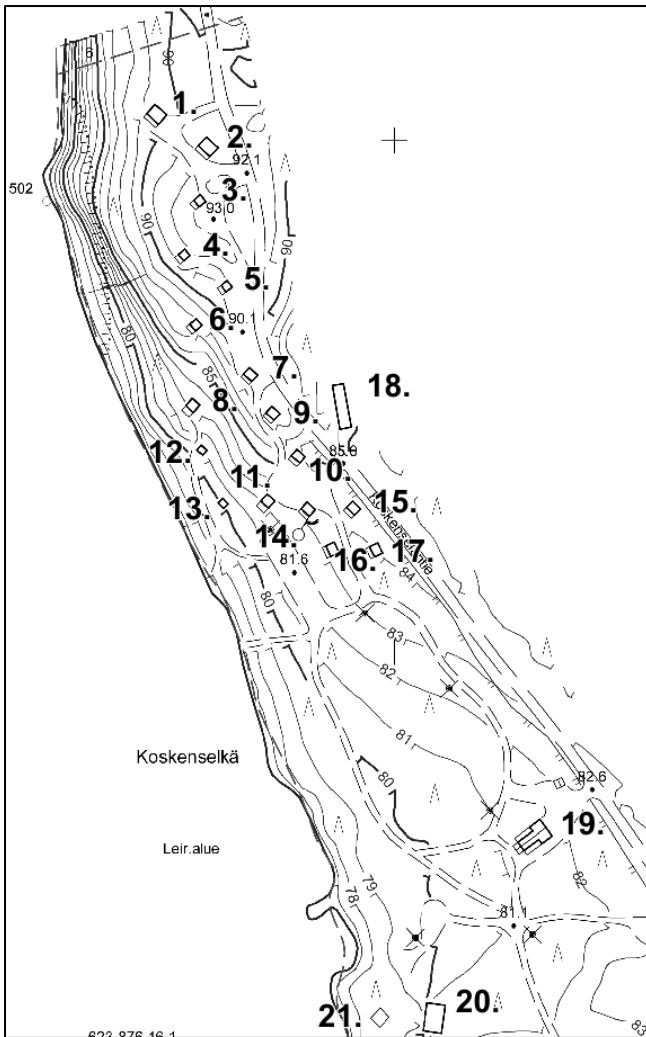
## Rakennusnro ja käyttötarkoitus

- 1.-17. Kesäleirintämökit
18. Huoltotila (WC, suihku)
19. Huoltotila (Keittiö, WC, suihkut)
20. Laavugrilli
21. Pöytäryhmäalue
22. Kesävastaanotto/kahvila
23. Reissumaja, talvimajoitus
24. Saunarakennus
- 25.-28. Saunalliset rantamökit
29. Laavumajoitus
30. Kirkkovenekatos (ulkopuolinen)
31. Puusauna
32. Saunallinen rantamökki
33. Pihatupa A ja B
34. Ulkorakennus
35. Ulkorakennus
36. Talvivastaanotto, vuokra-asunnot
37. Ulkorakennus
38. Talousrakennus (vaja)
39. Vaja
40. Lomamökki (seurakunnan)

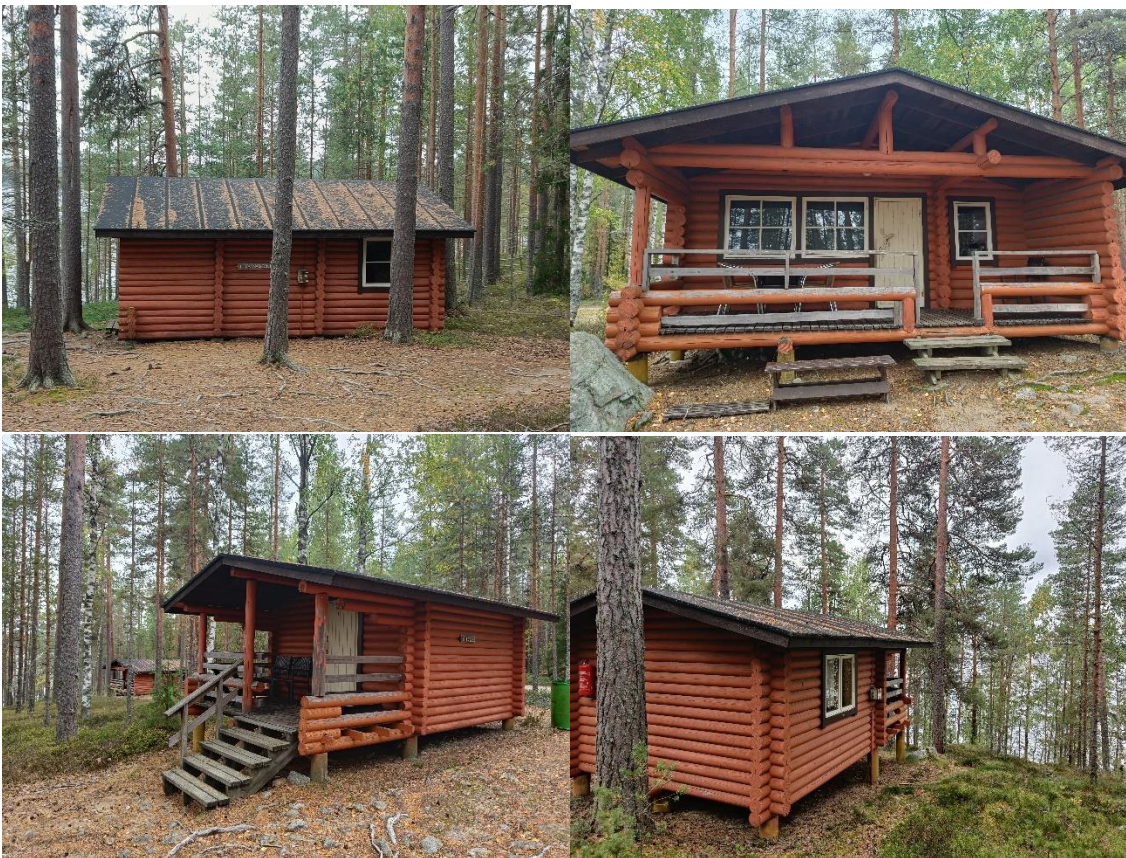
### 1.-17. Kesäleirintämökit

Pyöröhirsiset rakennukset sijoittuvat Koskenselän leirintäalueen pohjoisosaan. Mökkien koot vaihtelevat noin 9-15 k-m<sup>2</sup> välillä, mutta ovat saman tyyppisiä. Mökeissä on sähköliitäntä, mutta ei juoksevaa vettä. Paaluperustus, huopakatot.

*Kesäleirintämökit*

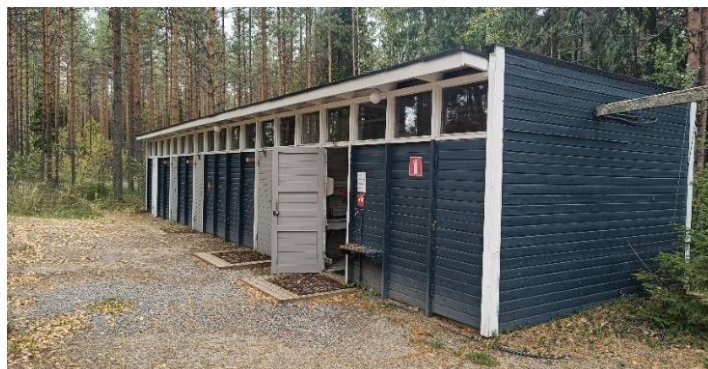
### 18. Huoltotila 1

Lautarakenteinen huoltotilana toimiva rakennus Koskenselän pohjoisosassa, Koskenseläntien itäpuolella. Palvelee etenkin rakennusten 1.-17. huoltotilana ja sisältää WC-tilat sekä suihkut.

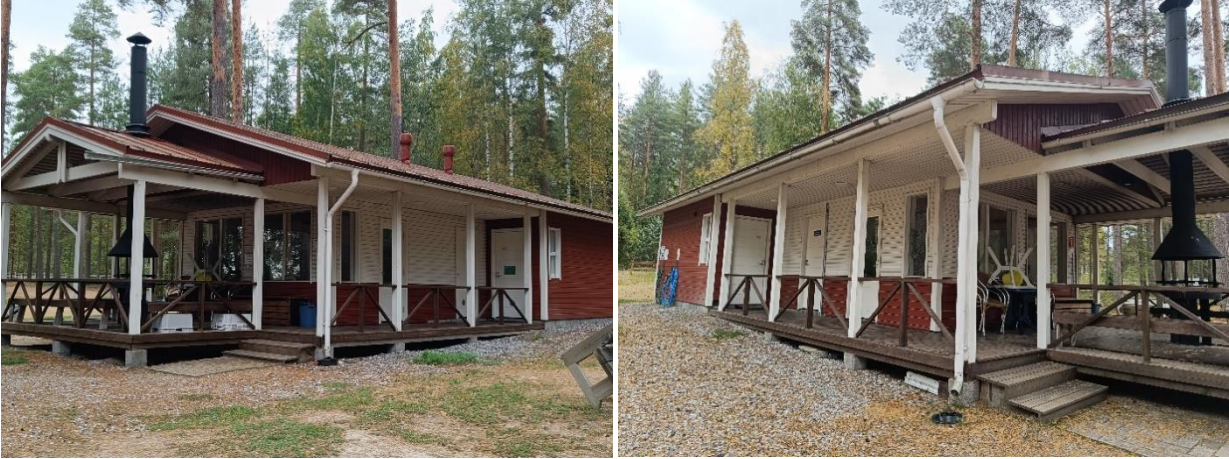
### 19. Huoltotila 2

Keittiötilan, suihkut ja WC-tilat sisältävä lautarakenteinen rakennus leirintäalueen keskiosassa. Palvelee etenkin karavaanialuetta. Betonilaatta ja peltikatto.

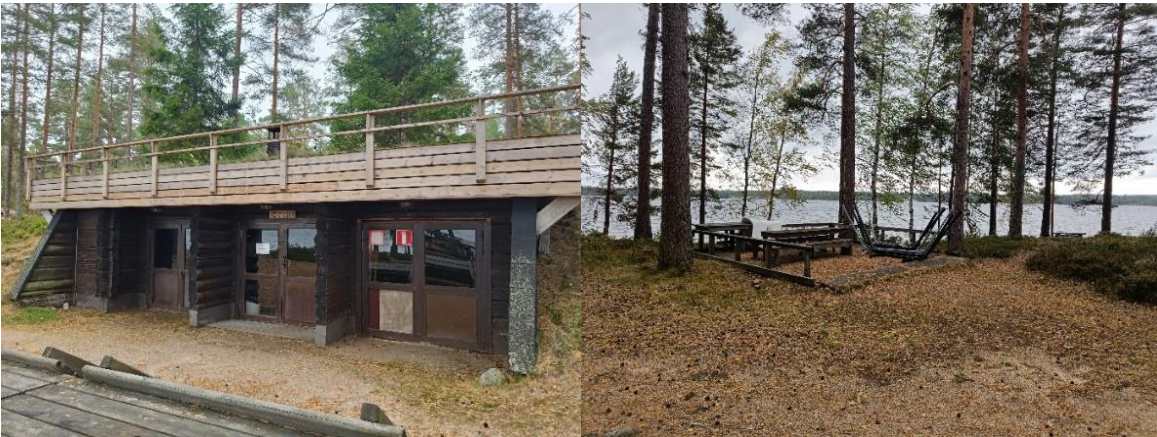
### 20. Laavugrilli ja 21. pöytäryhmät

Puurakenteinen laavurakennus, joka osittain maan sisässä/rinteessä. Laavun edustalla pöytäryhmäpaikka.

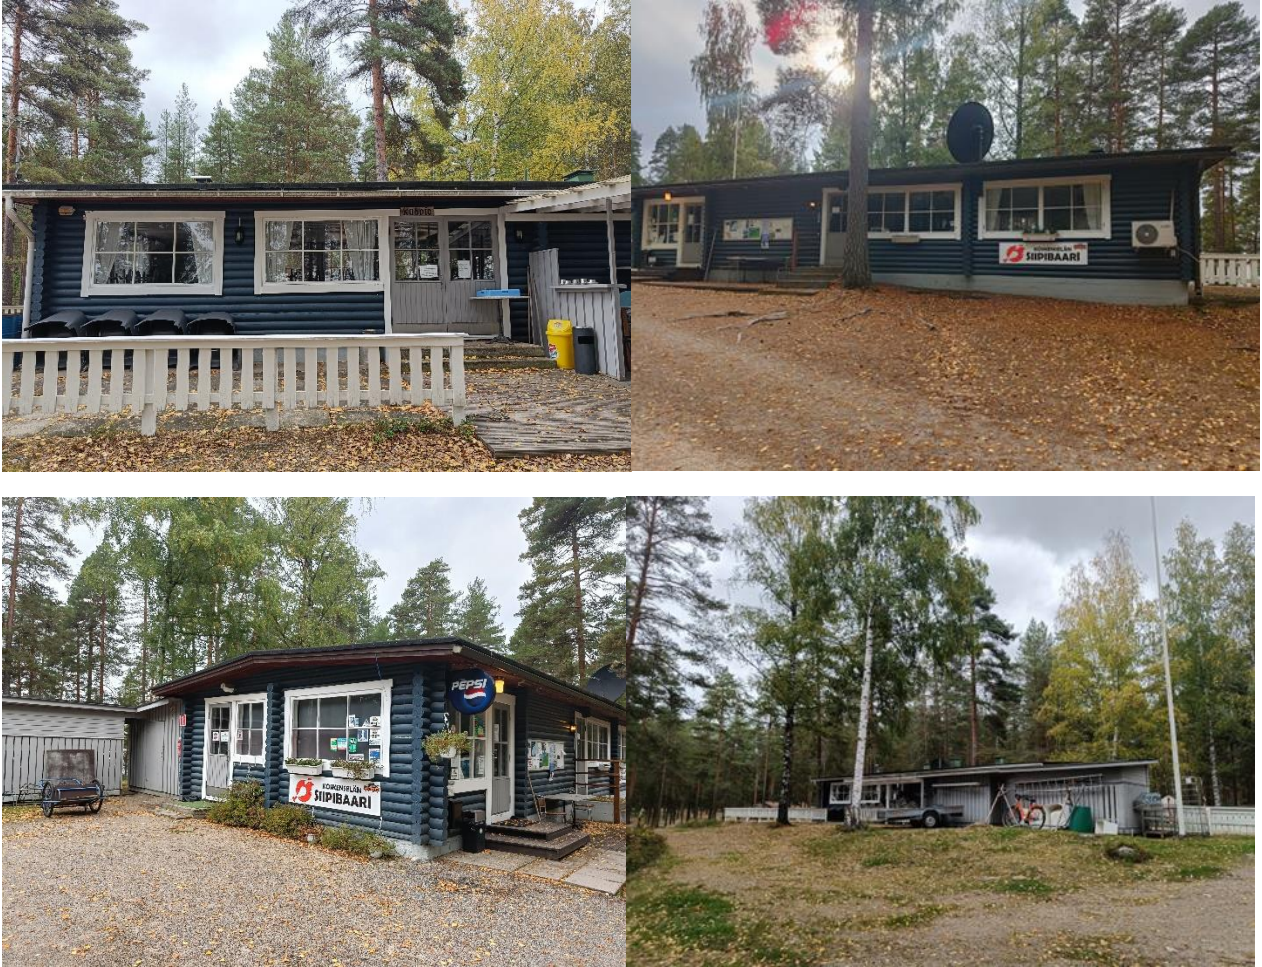
**22. Kesävastaanotto / Kahvila**

Kesäisin toimiva hirsirakenteinen vastaanottorakennus, jossa myös kahvila/ ravintolatila.

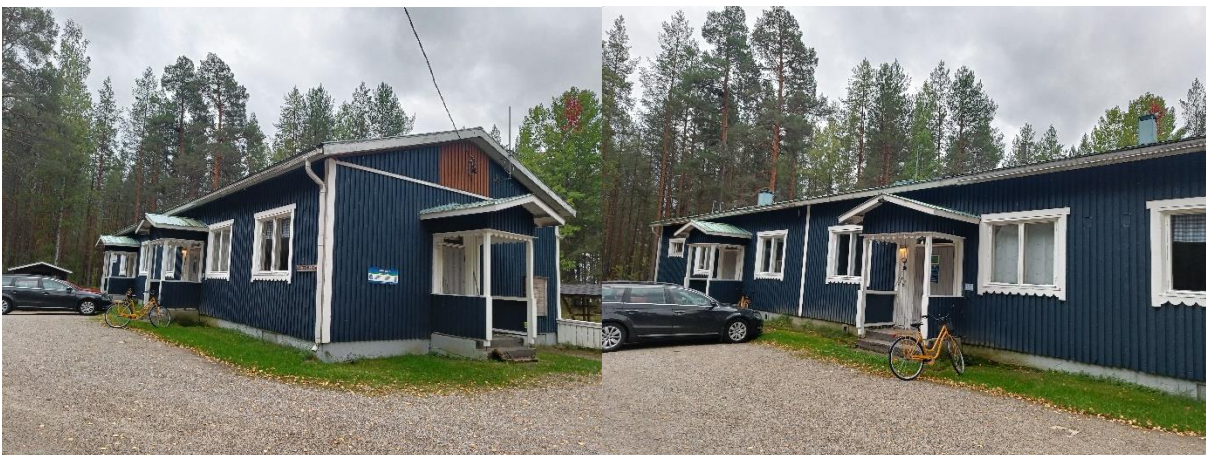
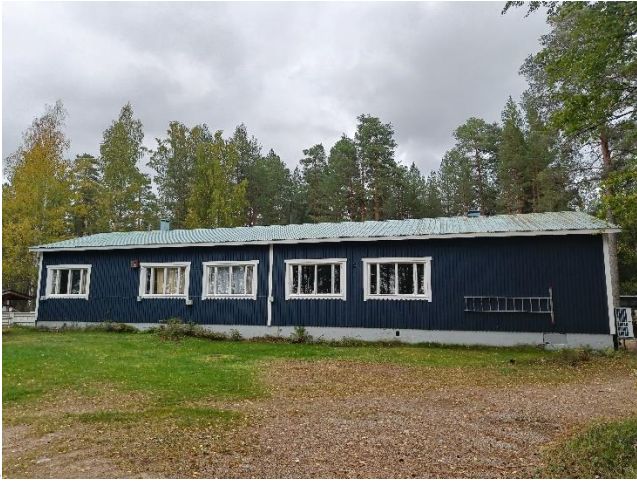
**23. Reissumaja, majoitusrakennus (talvimajoitus)**

Lautarakenteinen entinen upseeriparankki kesävastaanoton vieressä (tarkempi kuvaus museoviranomaisen inventoinnissa)

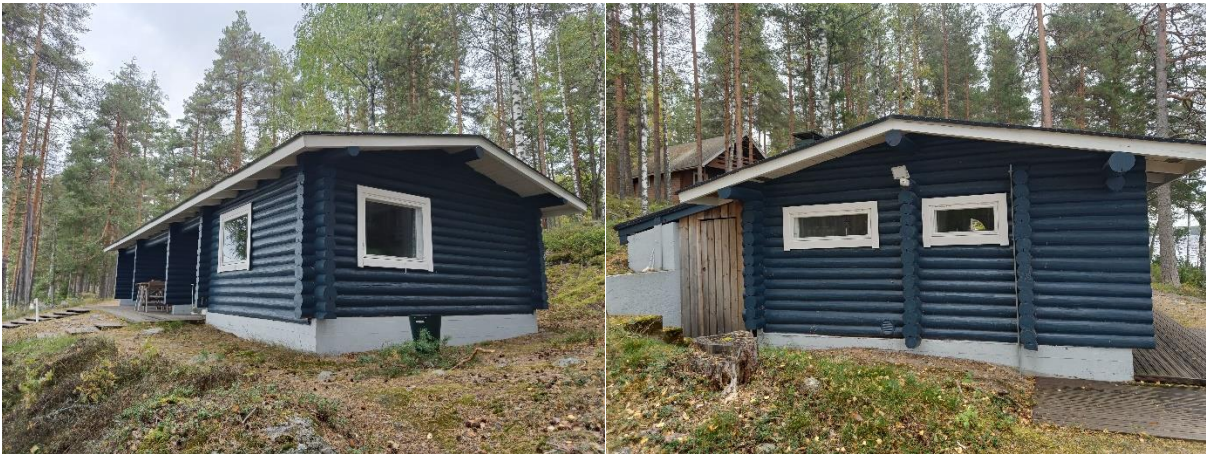
**24. Saunarakennus**

Saunat leiriytyjien käyttöön kesävastaanoton takana rannassa. Pyöröhirsirunko, huopakatto.

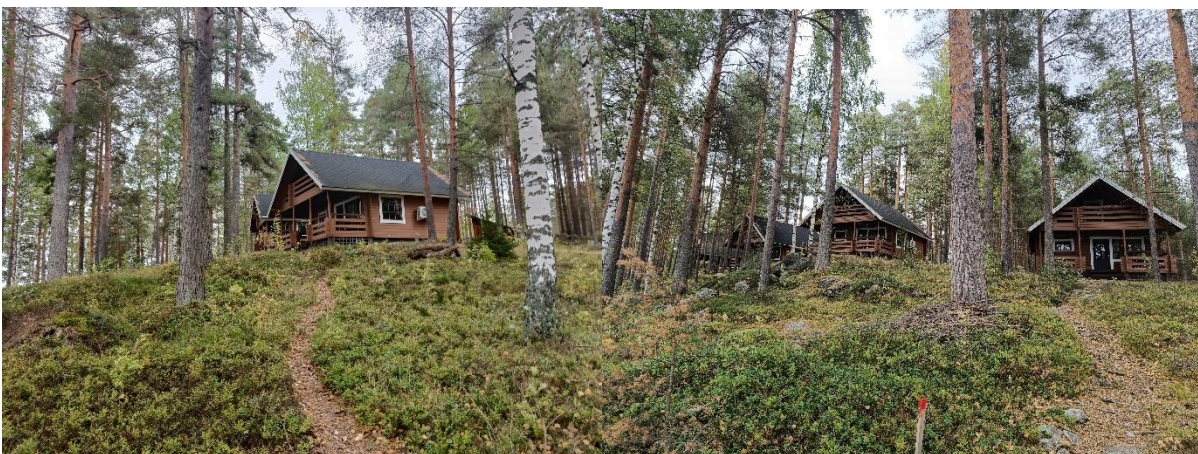
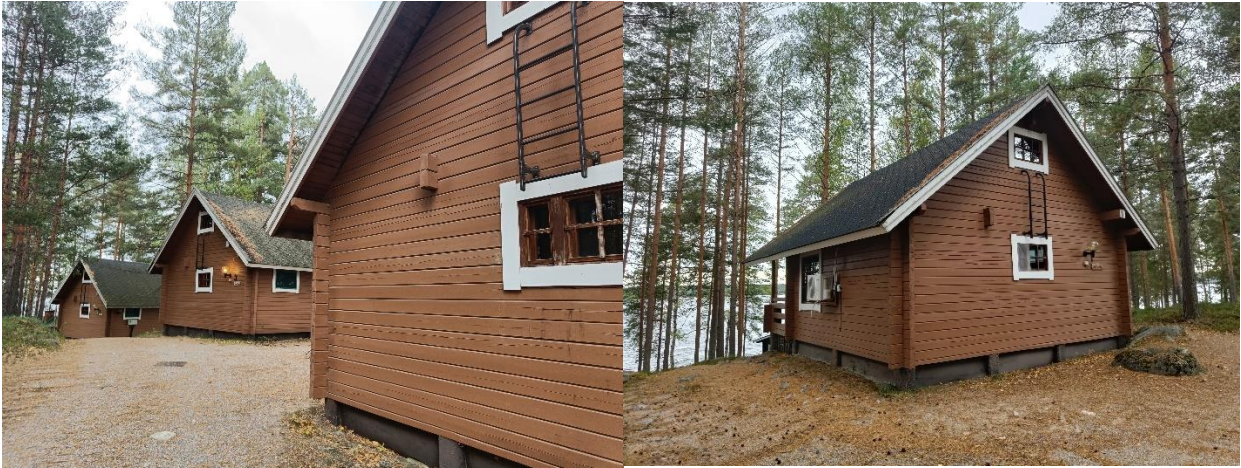
**25.-28. Saunalliset rantamökkit**

Saunalliset suuremmat rantamökkit alueen eteläosassa. Lamellihirsi, huopakatto.

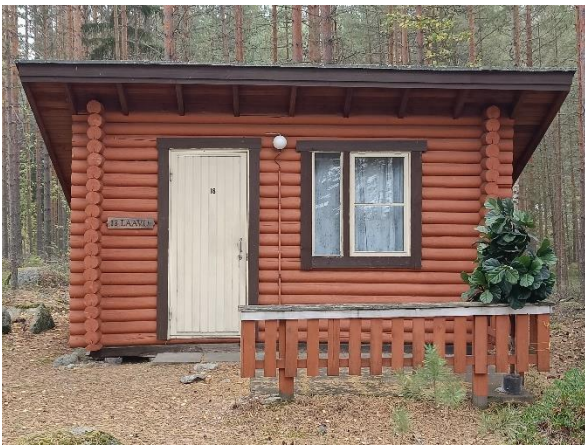
**29. Laavu”mökki”**

Pieni pulpettikattainen pöyröhirsinen mökki alueen eteläosassa.

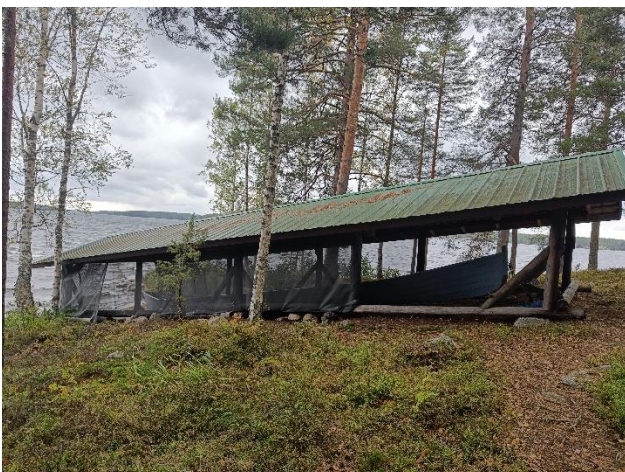
**30. Kirkkovenekatos**

Ulkopuoliselle taholle vuokrattu hirsirunkoinen peltikattoinen kirkkovenen venesuoja alueen eteläosassa.

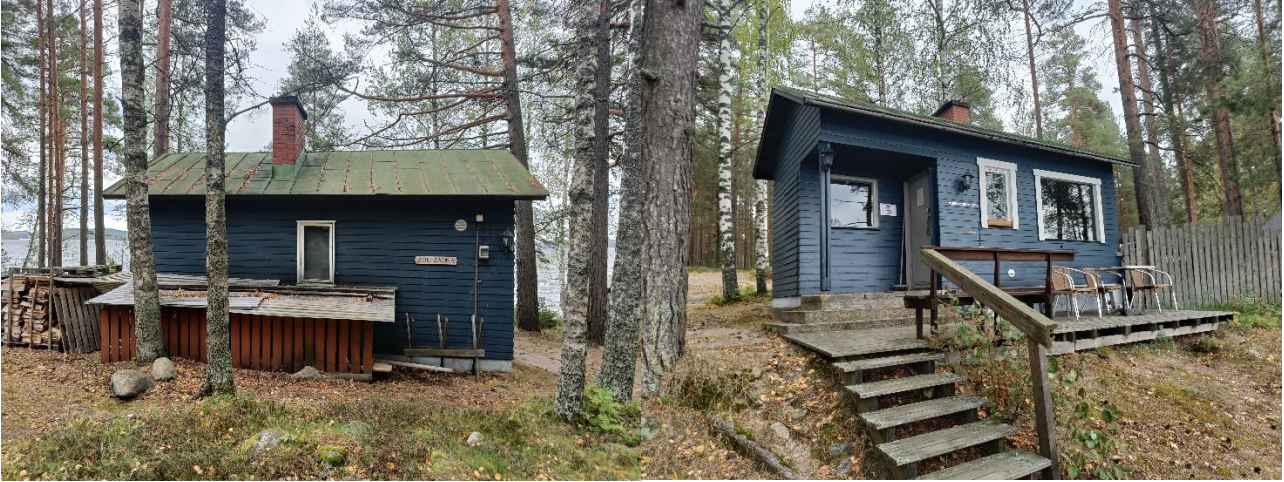
### 31. Puusauna

Alueen käytössä oleva puulämmitteinen lautarakenteinen saunarakennus alueen eteläosassa.

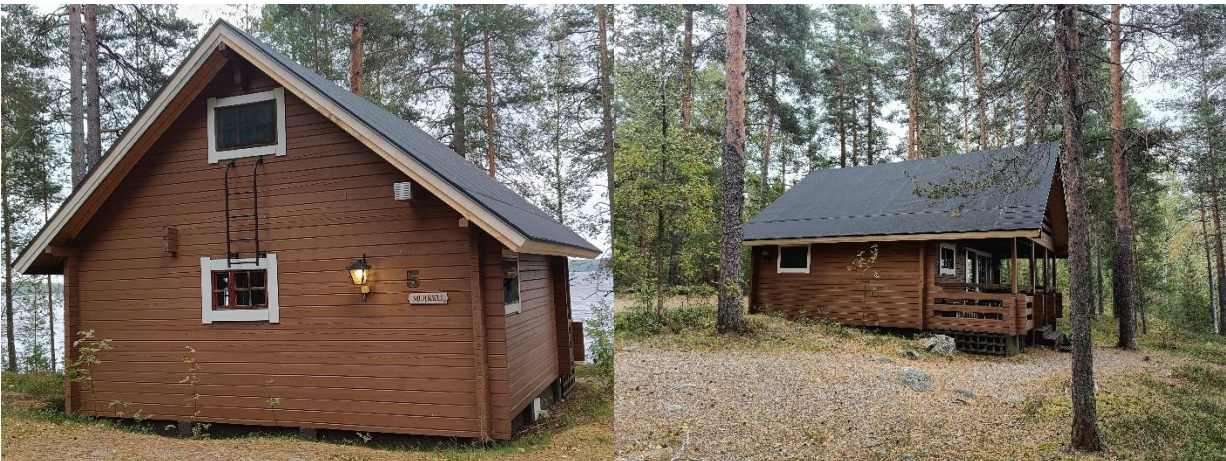
### 32. Saunallinen rantamökki

Kuten kohteet 25.-28.

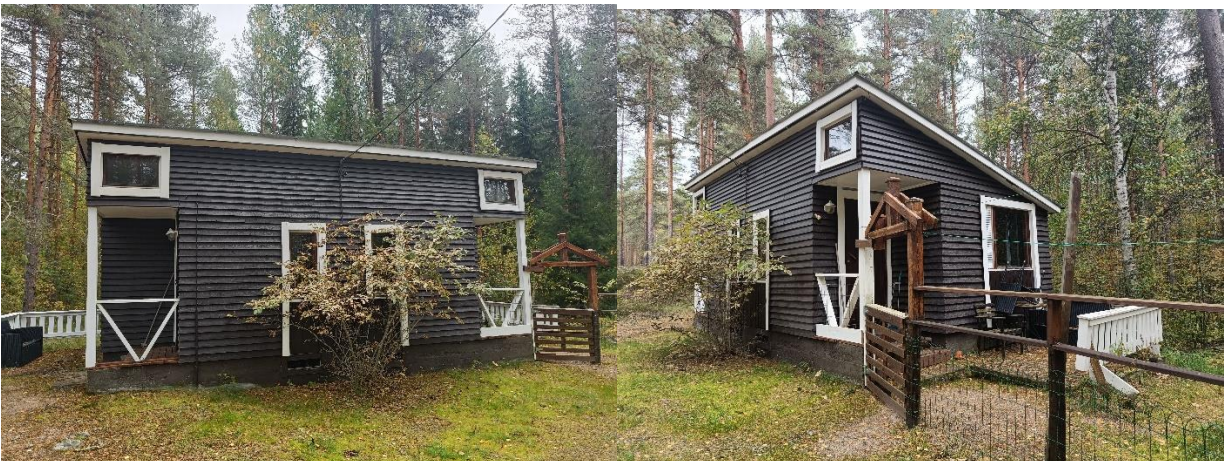
### 33. Pihatupa A ja B

Reissumajan pihapiirissä sijaitseva kaksiasuntoinen majoituskäyttöön remontoitu reissumajana toimivan rakennuksen alkuperäinen talousrakennus.

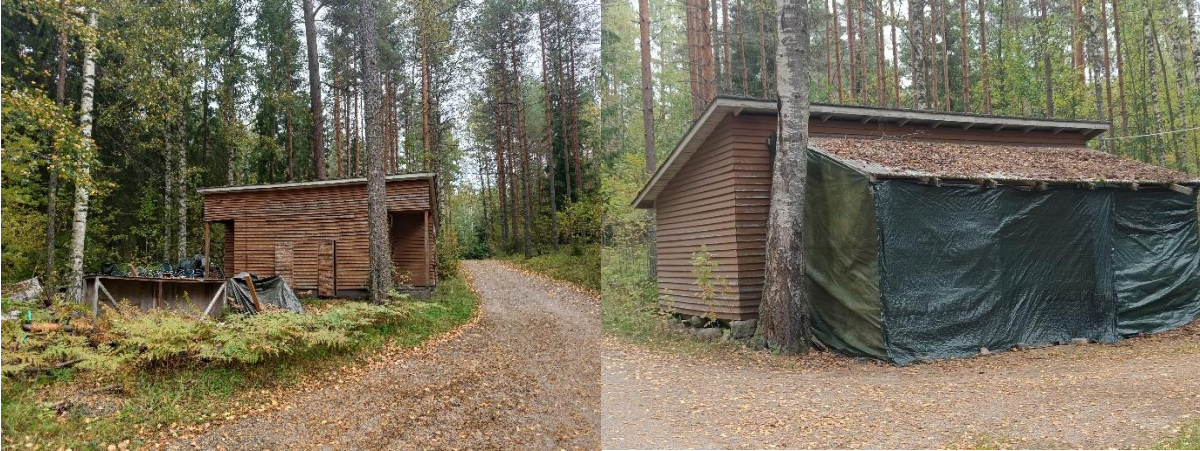
### 34. ja 35. Ulkorakennukset

Talourakennukset vuokratalon pihapiirissä.

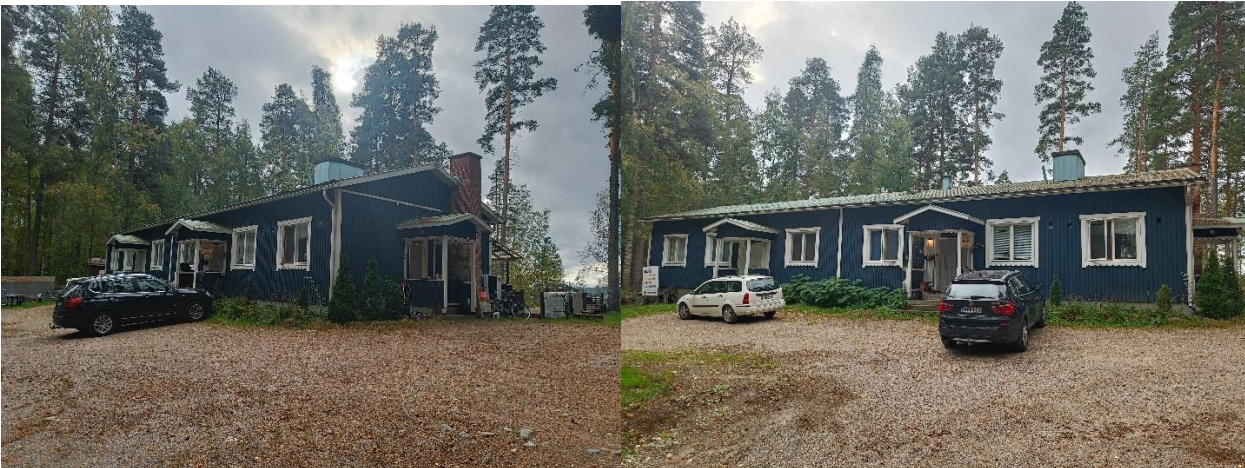
### 36. Vuokra-asunnot (talvivastaanotto)

Entinen upseerin parakkirakennus, joka toimii asuinrakennuksena ja leirintäalueen talvikauden vastaanottorakennuksena.

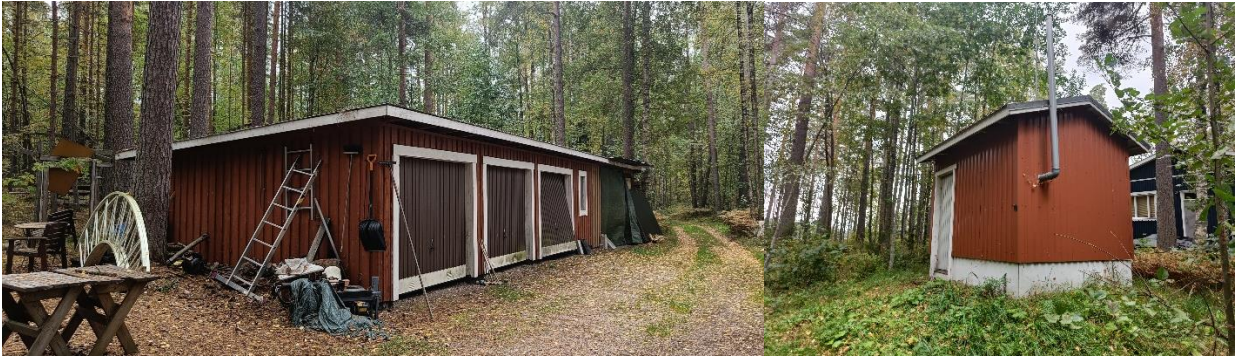
### 37. Ulkorakennus

Pulpettikattoinen autotallirakennus vuokratalon (alkup. parakkirakennus) pihapiirissä. Samassa pihapiirissä (parakkitalon päädystä) myös pumppamorakennus.

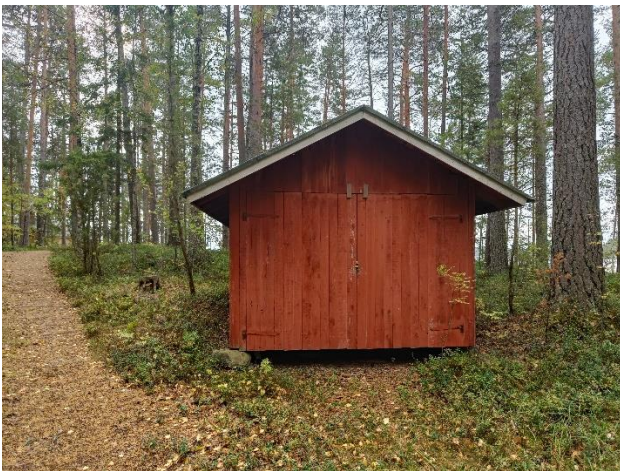
**38. Ulkorakennus**

Koskenselän leirintäalueesta erillään olevan loma-asunnon pihapiirissä oleva ulkorakennus/vaja.

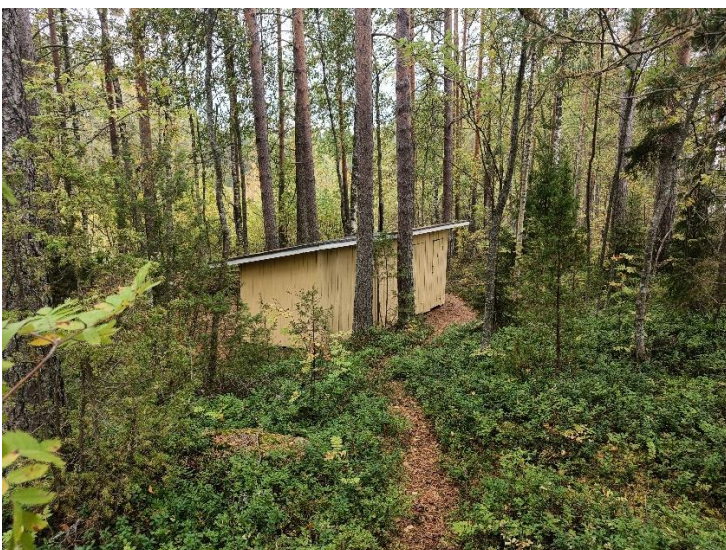
**39. Vaja**

Koskenselän leirintäalueesta erillään olevan loma-asunnon pihapiirissä oleva vajarakennus.

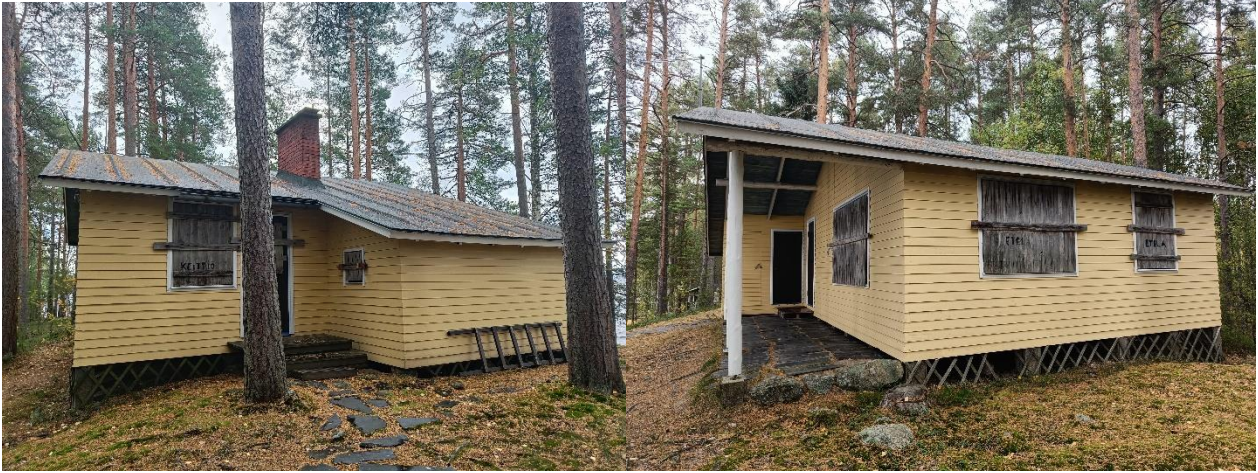
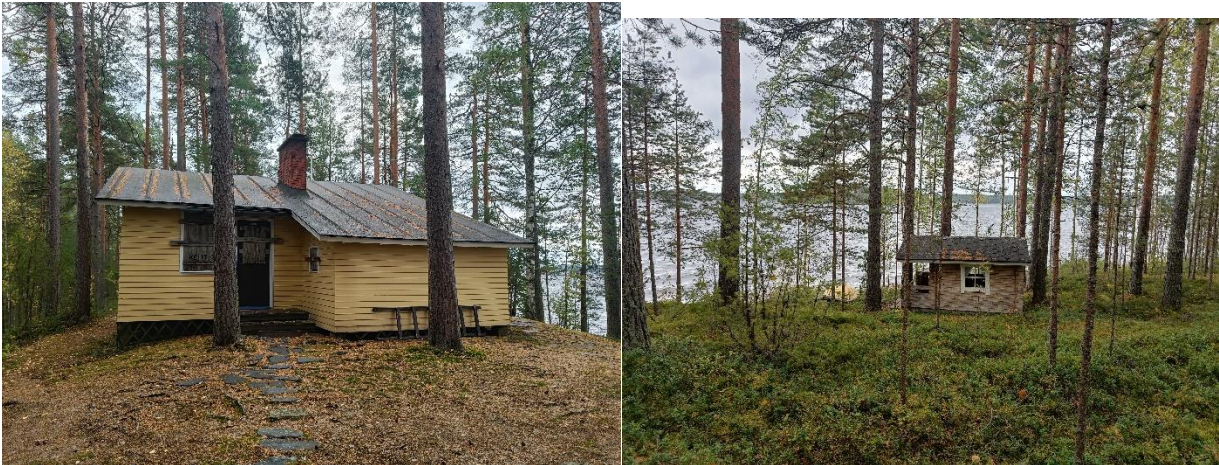
#### 40. Lomamökki

Koskenselän leirintäalueesta erillään oleva kesäkäyttöinen, lautarakenteinen loma-asunto. Pihapiirissä kohteet 38. ja 39. sekä lisäksi pieni aittarakennus. Seurakunta on vuokrannut alueen yksityiskäyttöön.
