Puumalan kunta  
Koskenselän leirintäalue

# Rakennuskannan kuvaus 12/2024

### Koskenselän matkailualue Rakennuskannan kuvaus 12/2024

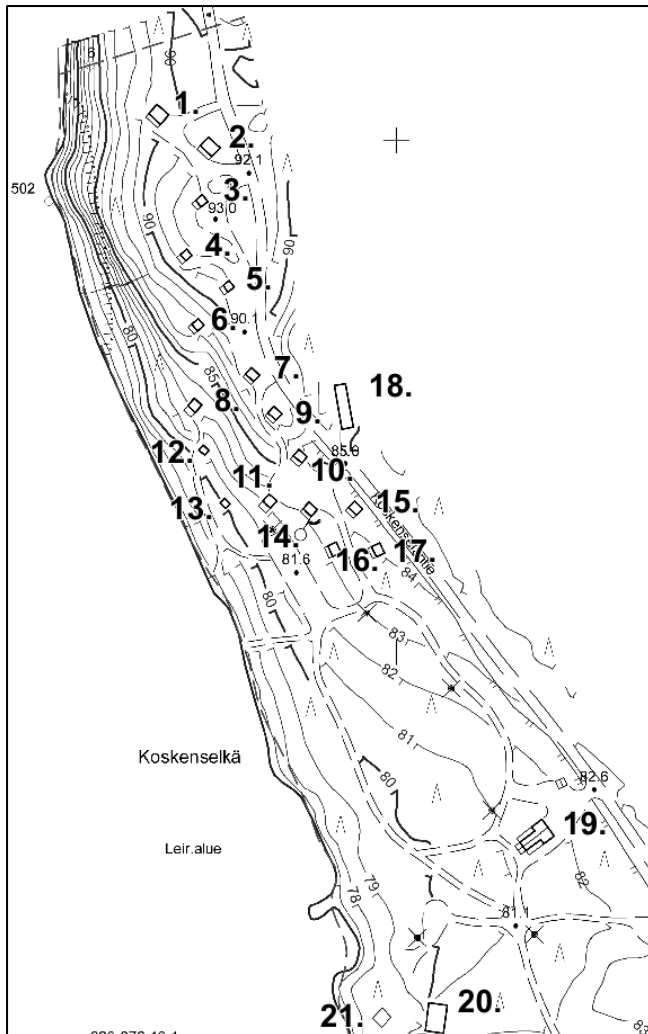
## Alueen rakennuskanta

Rakennusnro ja käyttötarkoitus

- 1.-17. Kesäleirintämökit
18. Huoltotila (WC, suihku)
19. Huoltotila (Keittiö, WC, suihkut)
20. Laavu-grilli
21. Pöytäryhmäalue
22. Kesävastaanotto/kahvila
23. Reissumaja, talvimajoitus
24. Saunarakennus
- 25.-28. Saunalliset rantamökit
29. Laavumajoitus
30. Kirkkovenekatos (ulkopuolinen)
31. Puusauna
32. Saunallinen rantamökki
33. Pihatupa A ja B
34. Ulkorakennus
35. Ulkorakennus
36. Talvivastaanotto, vuokra-asunnot
37. Ulkorakennus
38. Talousrakennus (vaja)
39. Vaja
40. Lomamökki (seurakunnan)

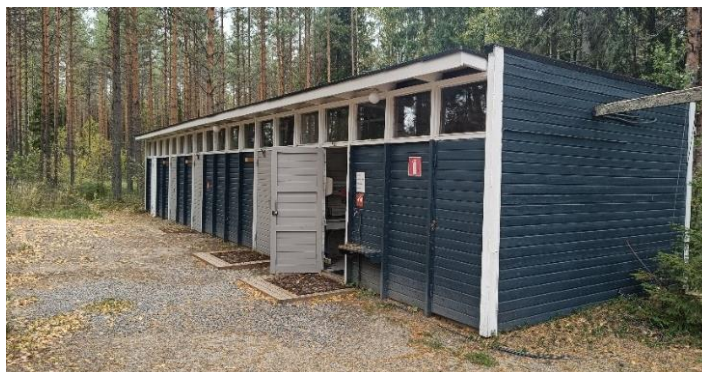
### 18. Huoltotila 1

Lautarakenteinen huoltotilana toimiva rakennus Koskenselän pohjoisosassa, Koskenseläntien itäpuolella. Palvelee etenkin rakennusten 1.-17. huoltotilana ja sisältää WC-tilat sekä suihkut.

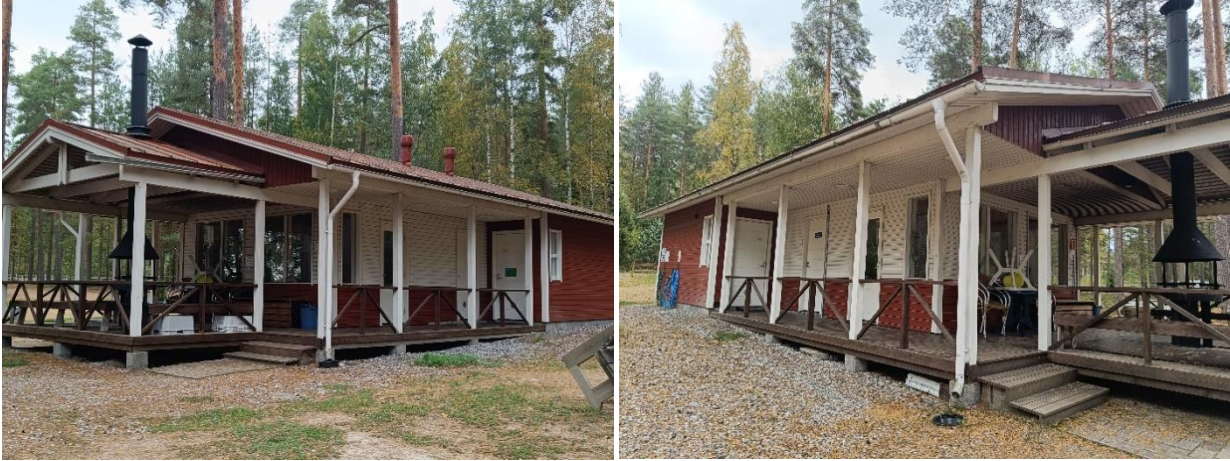
**19. Huoltotila 2**

Keittiötilan, suihkut ja WC-tilat sisältävä lautarakenteinen rakennus leirintäalueen keskiosassa. Palvelee etenkin karavaanialuetta. Betonilaatta ja peltikatto.

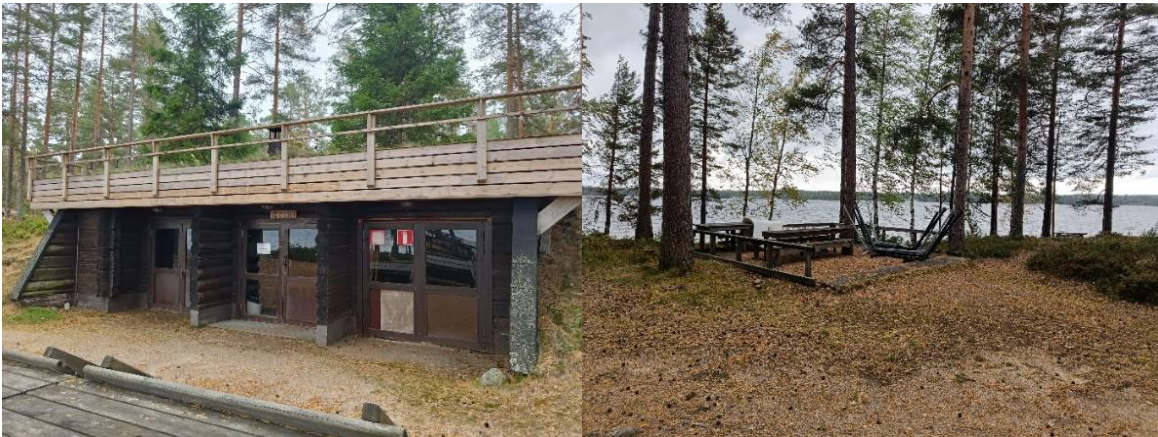
**20. Laavugrilli ja 21. pöytäryhmät**

Puurakenteinen laavurakennus, joka osittain maan sisässä/rinteessä. Laavun edustalla pöytäryhmäpaikka.

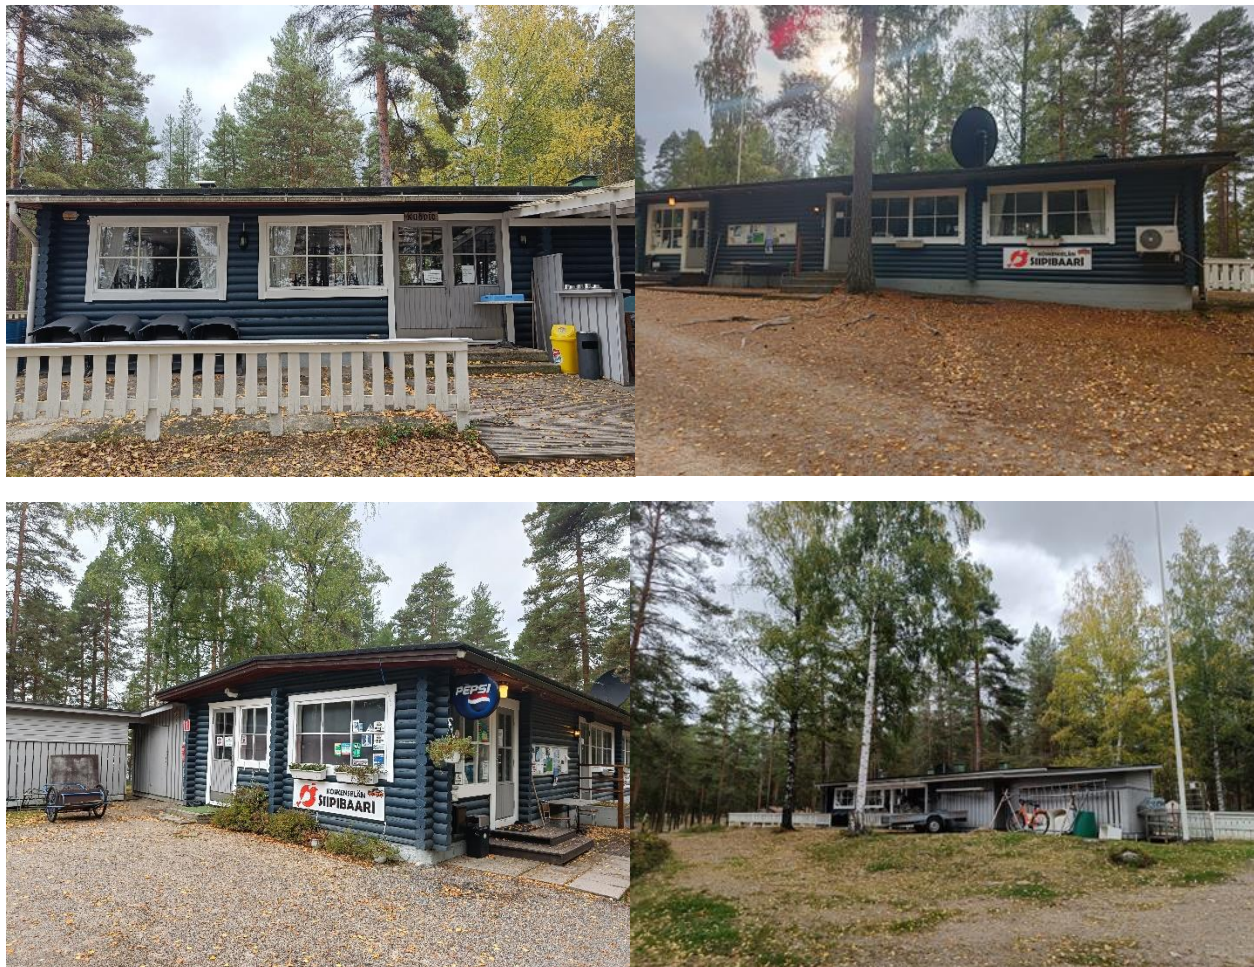
**22. Kesävastaanotto / Kahvila**

Kesäisin toimiva hirsirakenteinen vastaanottorakennus, jossa myös kahvila/ ravintolatila.

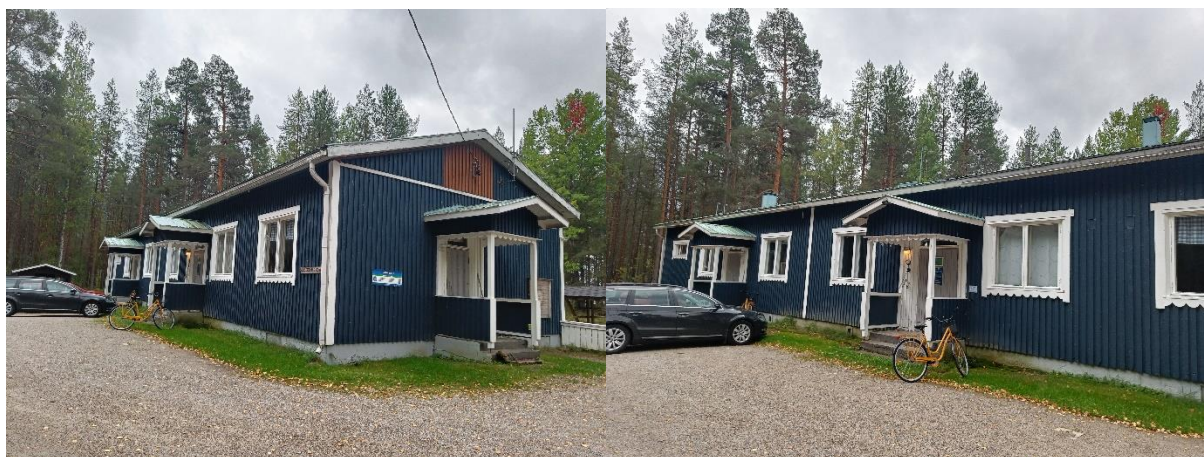
**23. Reissumaja, majoitusrakennus (talvimajoitus)**

Lautarakenteinen entinen upseeriparakki kesävastaanoton vieressä (tarkempi kuvaus museoviranomaisen inventoinnissa)

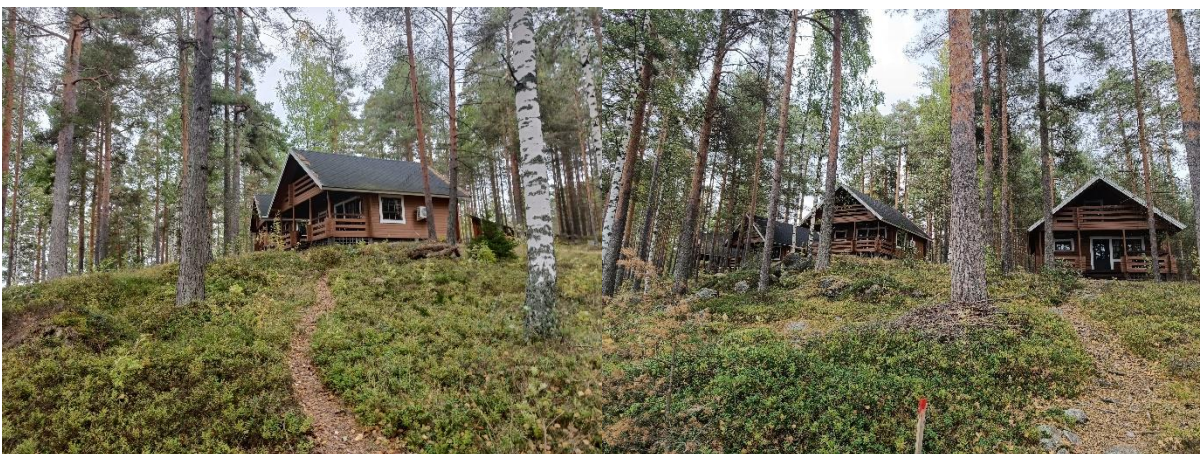
**25.-28. Saunalliset rantamökit**

Saunalliset suuremmat rantamökit alueen eteläosassa. Lamellihirsi, huopakatto.

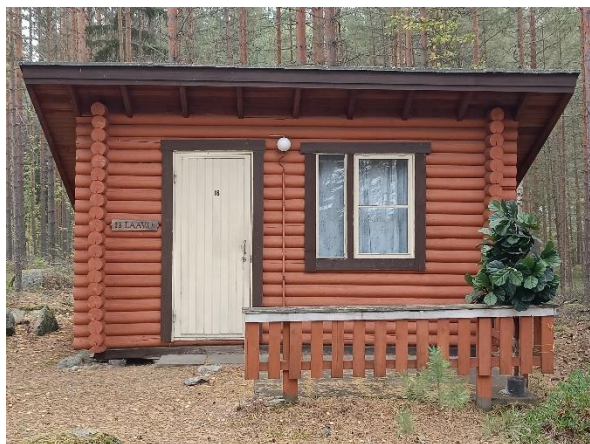
**29. Laavu”mökki”**

Pieni pulpettikattainen pöyröhirsinen mökki alueen eteläosassa.

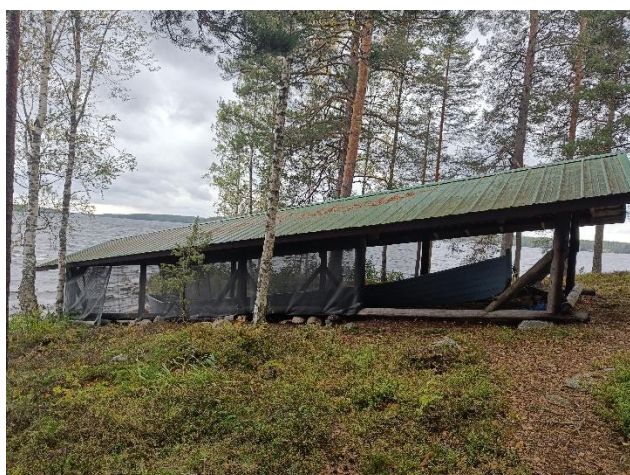
**30. Kirkkovenekatos**

Ulkopuoliselle taholle vuokrattu hirsirunkoinen peltikattainen kirkkoveneen venesuoja alueen eteläosassa.

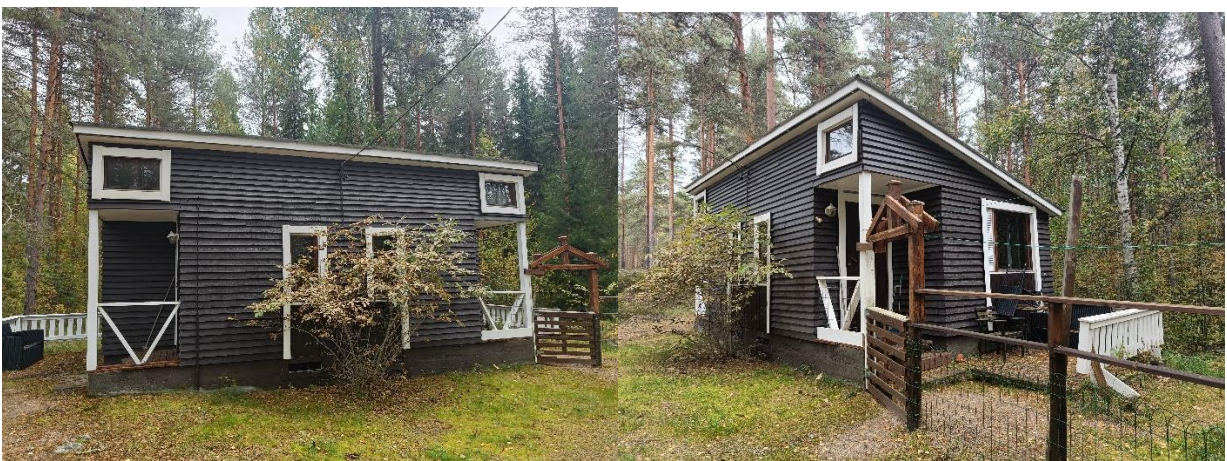
### 33. Pihatupa A ja B

Reissumajan pihapiirissä sijaitseva kaksiasuntainen majoituskäyttöön remontoitu reissumajana toimivan rakennuksen alkuperäinen talousrakennus.

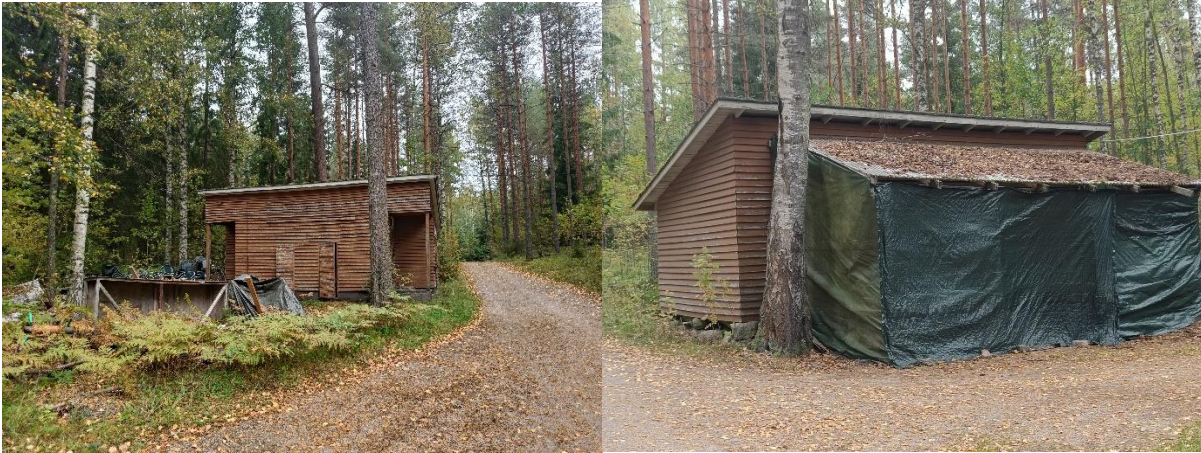
**34. ja 35. Ulkorakennukset**

Talousrakennukset vuokratalon pihapiirissä.

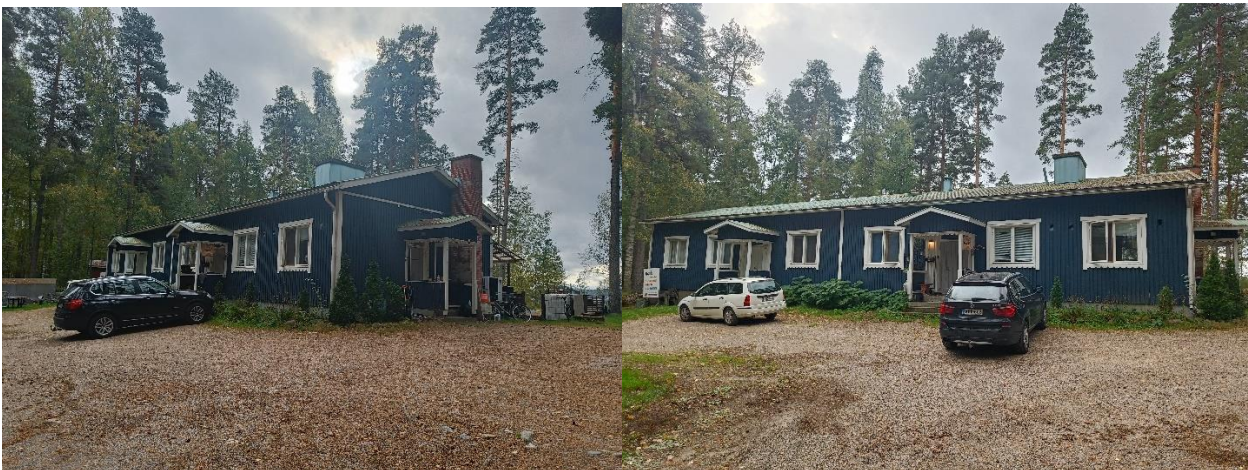
**36. Vuokra-asunnot (talvivastaanotto)**

Entinen upseerien parakkirakennus, joka toimii asuinrakennuksena ja leirintäalueen talvikauden vastaanottorakennuksena.

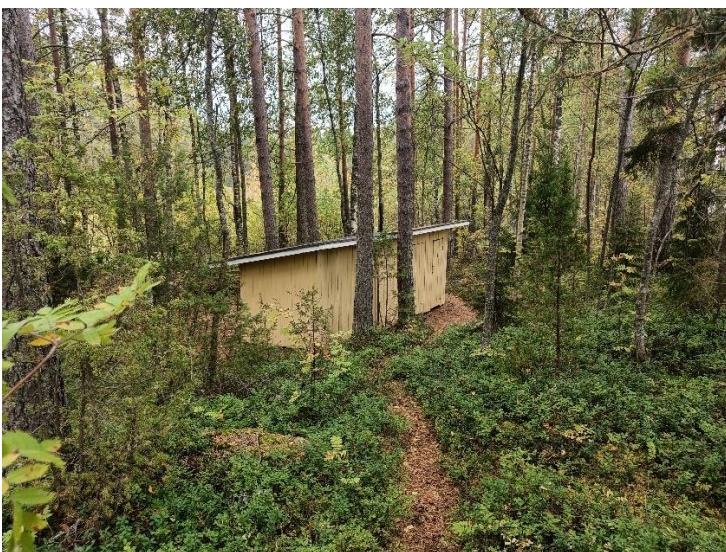
**39. Vaja**

Koskenselän leirintäalueesta erillään olevan loma-asunnon pihapiirissä oleva vajarakennus.

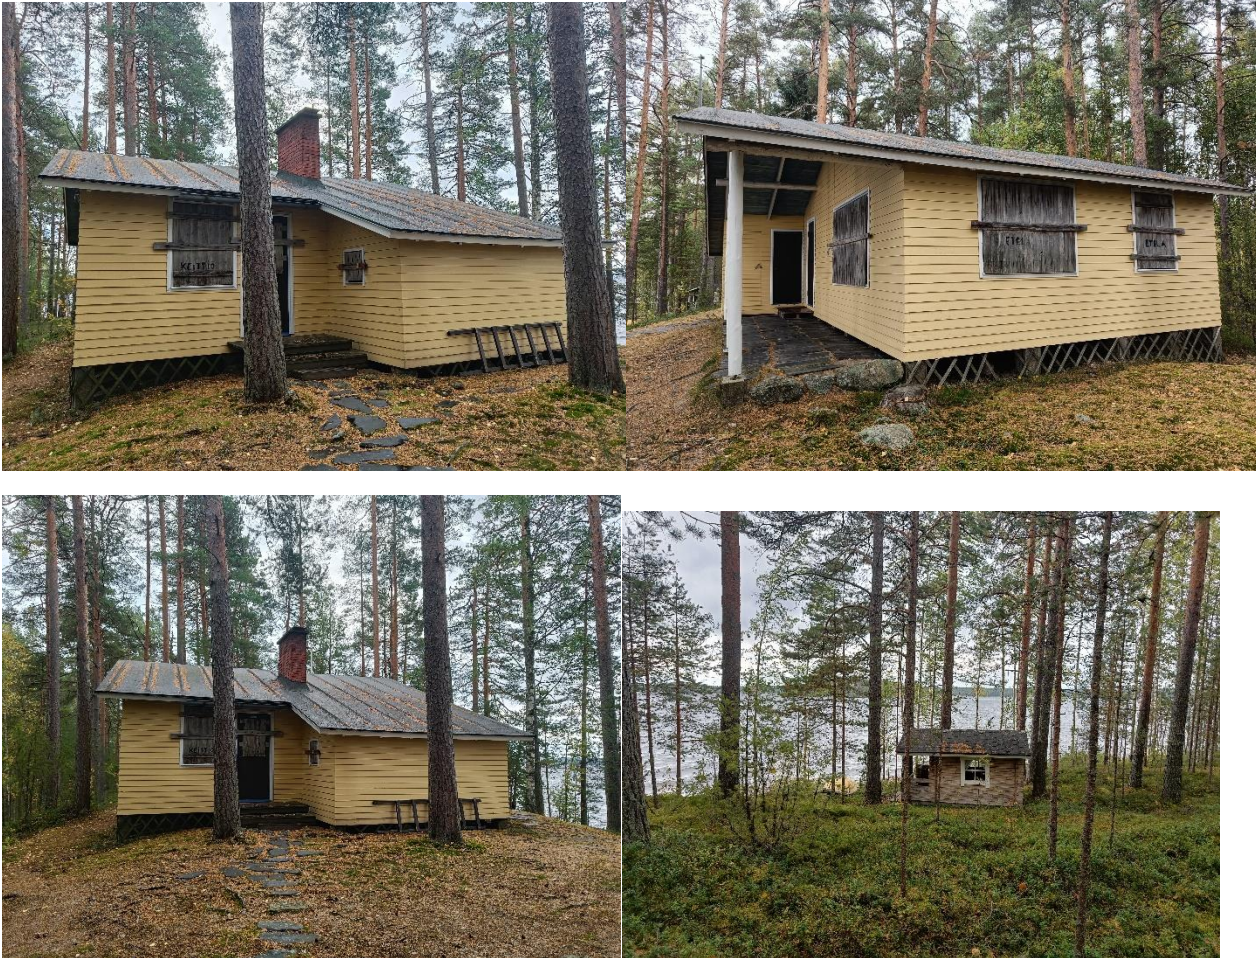
**40. Lomamökki**

Koskenselän leirintäalueesta erillään oleva kesäkäyttöinen, lautarakenteinen loma-asunto. Pihapiirissä kohteet 38. ja 39. sekä lisäksi pieni aittarakennus. Seurakunta on vuokrannut alueen yksityiskäyttöön.
